## **הנדון: חוות דעת וממצאי ביקורת ליקויי בנייה**

### **דירה חדשה מקבלן – סוף שנת בדק**

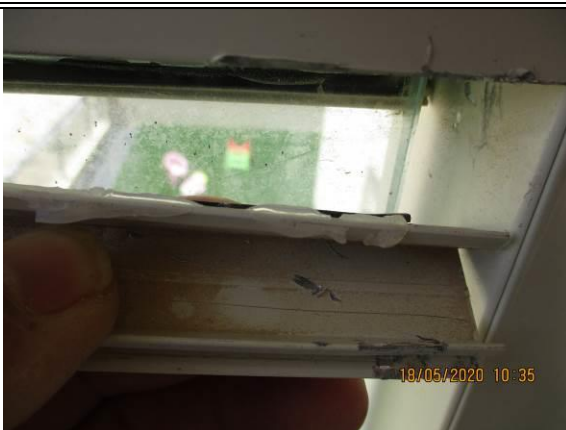
- 1.1 בחלון הסלון פרופיל האלומיניום העליון – מחזיק של השמשה הקבועה השמאלית מתפרק. הסיבה האפשרית להתפרקות הפרופיל היא עקמומיות ופגמים בפרופיל זה. ניסיון הקבלן להדביק את הפרופיל באמצעות סליקון או ש"ע למסגרת החלון רק תומך את המסקנה.
- 1.2 בכנפי הוויטרינה בסלון לא הורכבו מכסי בורג.
- 1.3 כנ"ל בכל חלונות ההזה.
- 1.4 בוויטרינה לא הורכבו אטמים במפגשי כנפיים (עליון ותחתון).
- 1.5 מסילת הוויטרינה השתפשפה בצורה לא סבירה ולא מתאימה לזמן השימוש בוויטרינה. עקב כך סביר להניח שהדבר נגרם ע"י אי תקינות של גלגליות התנועה בתחתית הכנף.
- 1.6 חלקי מלבן הוויטרינה העליון והימני אינם יציבים וזזים כלפי מעלה וכלפי ימינה. ליקוי זה באופן חד משמעי נגרם ע"י היעדר מילוי תקני בין משקוף העיוור למלבן הוויטרינה (או מגליף הוויטרינה למלבנה).
- 1.7 כנ"ל בחלון במרפסת שירות (חלקו המלבן העליון).
- 1.8 בשני חלונות הקיפ לא הורכבו מגני פינות.

2. פרופיל פגום בשמשה השמאלית

1. בחלון הסלון יש להחליף את הפרופיל הפגום.
2. להרכיב מכסי בורג בכנפי הוויטרינה וכנפי חלונות ההזזה.
3. בוויטרינה יש להתקין אטמים במפגשי כנפיים (עליון ותחתון).
4. בוויטרינה בתחתית הכנפיים יש להחליף את גלגליות התנועה.
5. בוויטרינה ובחלון מרפסת השירות יש לפרק את ההלבשות ולבצע מילוי תקני בין המלבנים לבין משקוף העיוור / גליפים.
6. בשני חלונות הקיפ יש להתקין מגני פינות.

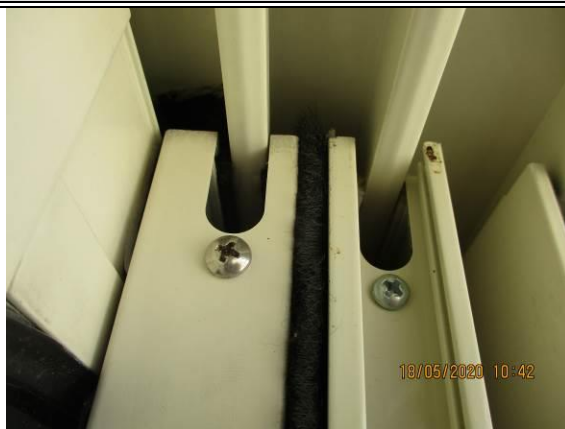
3. בוויטרינה לא הורכבו מכסי בורג <

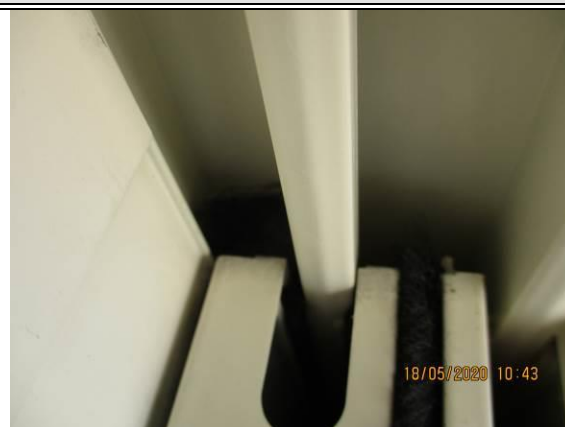
5. בוויטרינה לא הורכבו אטמים במפגשי  
כנפיים <

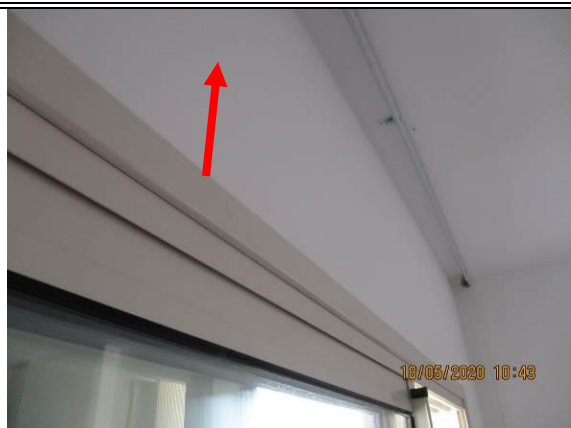
8. מלבן הוויטרינה לא יציב ומתרומם

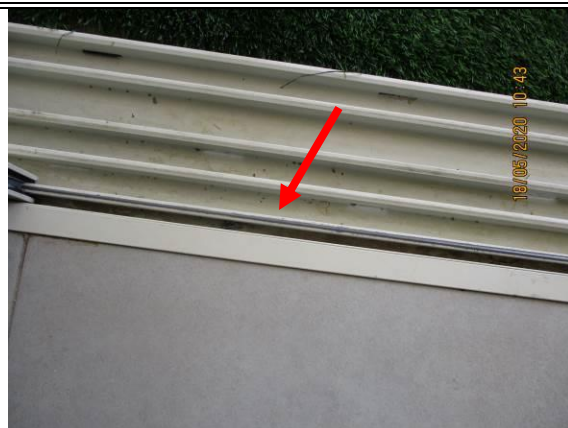
7. המסילה התחתונה פגומה

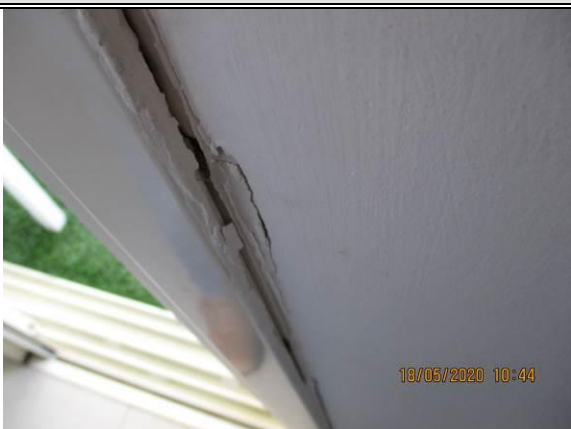
10. השלכות הליקוי

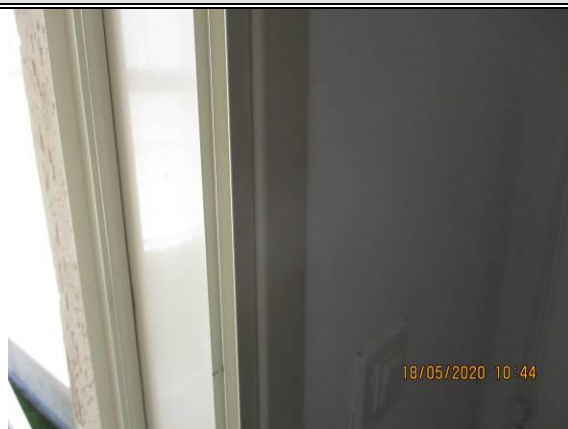
9. מלבן הוויטרינה לא יציב וזז הצידה <

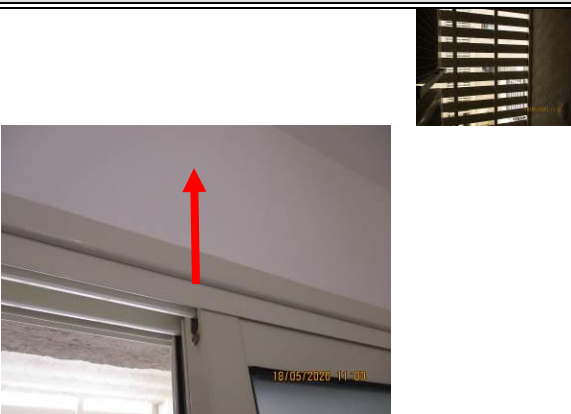
12. גם מלבן החלון במרפסת שירות אינו יציב ומתרומם

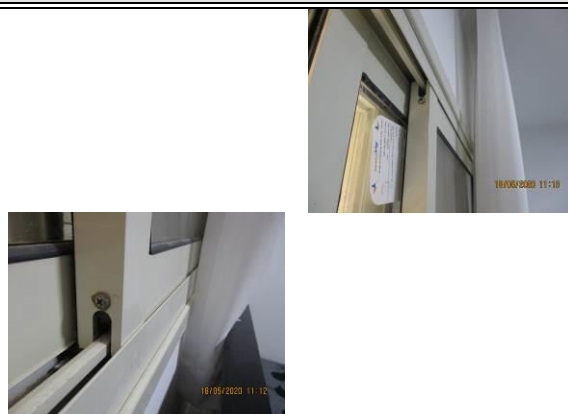
11. גם בחלונות ההזזה לא הורכבו מכסי בורג

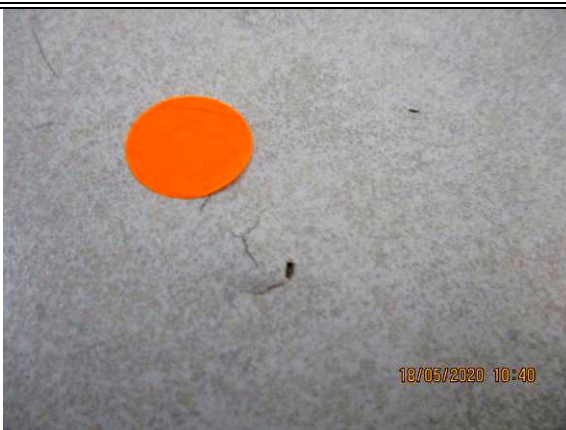
- 2.1 בסלון, פרוזדור וחדרים נמצאו מספר אריחי הריצוף אשר פגומים בצורה להלן:  
 לטענת בעל הדירה לאחר אכלוס הדירה על פני האריחים התחילו להיווצר מן "בועות"  
 אשר במשך הזמן "מתפוצצות" ונסדקות. כמו כן עפ"י בעל הדירה בתדירות של מספר  
 שבועות בריצוף הדירה מתגלים אריחים נוספים הפגומים בצורה המתוארת.  
 למיטב ידיעתי הדברים שמתרחשים עם אריחי הריצוף אינם קשורים לאופן הרכבת  
 הריצוף, לסוג של חומר ההדבקה, לסוג של התשתית לריצוף, אלא הם תוצאה מאיכות ירודה  
 ואי תקינות של אריחים עצמם.
- 2.2 בריצוף הסלון ובריצוף הממ"ד נמצאו אריחים "זרים" – שונים בגוון ומרקם משאר האריחים.
- 2.3 בסלון בסמוך לוויטרינה נמצא מספר אריחים בעלי הידבקות לקויה.

8. "בועה" ש"התפוצצה" במשך הזמן

1. להחליף את ריצוף הדירה באופן מלא – כ- 120 מ"ר (מלבד בחדרי הרחצה).
2. עלות החלפת 1 מ"ר של הריצוף מעורכת בכ- 800 ₪ / 1 מ"ר.
3. עלות החלפת הריצוף כוללת: פירוק והרכבה חוזרת של ארונות המטבח התחתונים וכולל שיש, דלתות העץ ורהיטים קבועים.
4. כמו כן העלות הנ"ל כוללת את הדברים הבאים:  
א'. פירוק ופינוי הריצוף הקיים.  
ב'. אספקת ריצוף חדש ותקין, כולל כ-20% נוספים לייצור שיפולים, בלאי טבעי ומלאי נוסף לתיקונים עתידיים.  
ג'. ביצוע ריצוף חדש, כולל שיפולים, רובה וכדומה.

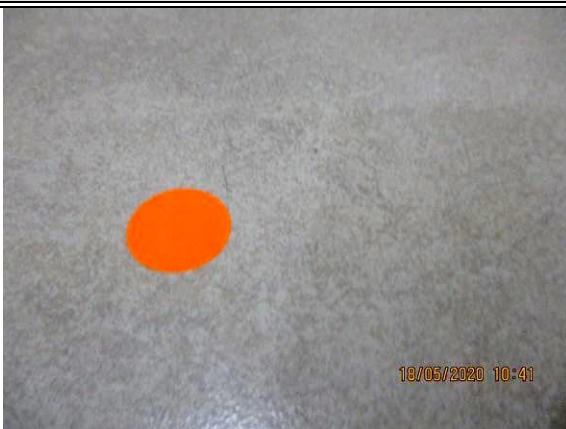
10. "בועה" ותחילת סדיקה

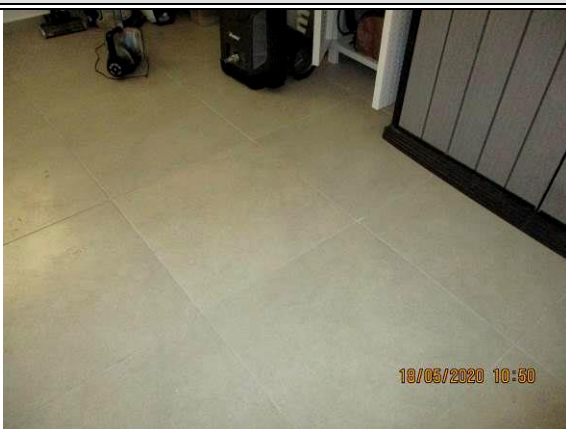
12. אריח "זר"

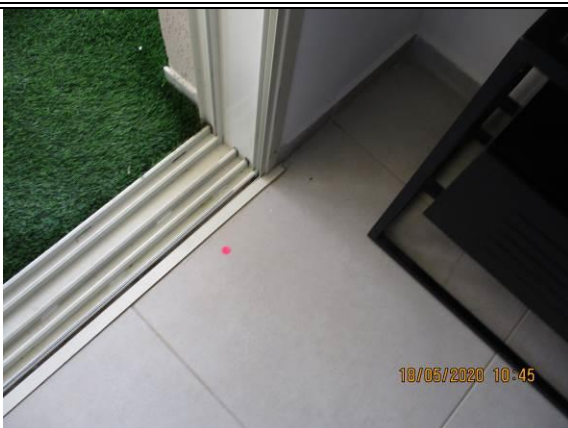
14. אריח זה אינו יציב בגלל הידבקותו לקויה

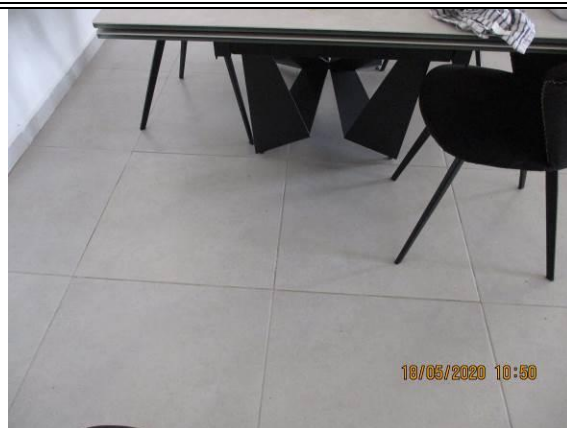
13. סלון: אריח "זר"

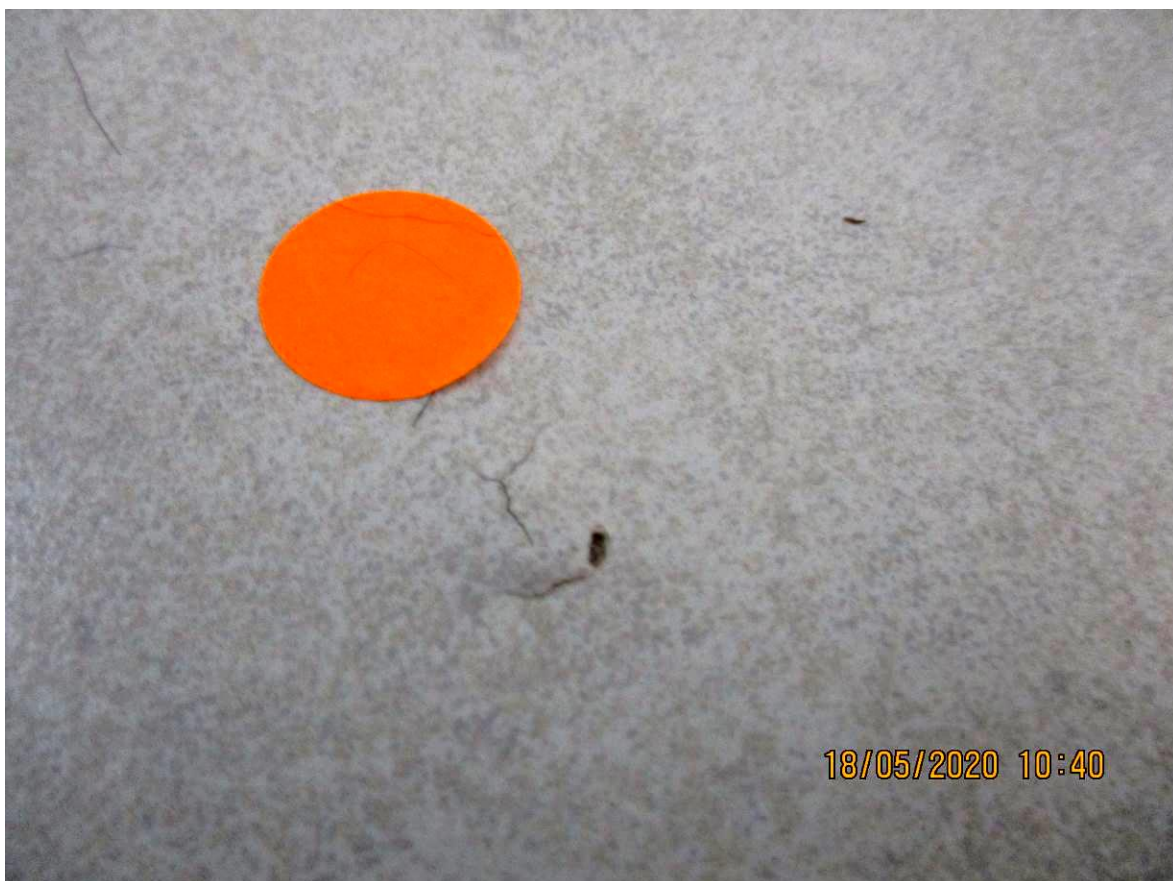
דוגמא של הפגם שנוצר באריח

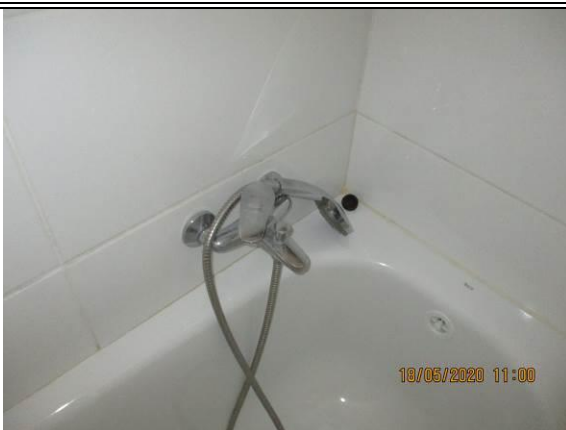
3.2.1 ברז הסוללה של האמבט אינו יציב ומתנדנד.

2. ברז הסוללה לא יציב

- 
- 
6. לרצף מחדש את חדר הרחצה הורים.
  7. לבצע סינרים חדשים לקולטנים, כולל הרכבת בידוד אקוסטי.
  8. לחפות את הקירות, בשני חדרי הרחצה.
  9. לבצע רובה בריצוף וחיפוי, לבצע תיקוני גמר סופיים וניקיון כללי.
  10. בחדר רחצה כללי יש לחזק את הברז הסוללה.
  11. במסתור הכביסה יש לבצע אף מים בתקרה ושיפועים ואיטום ברצפה.

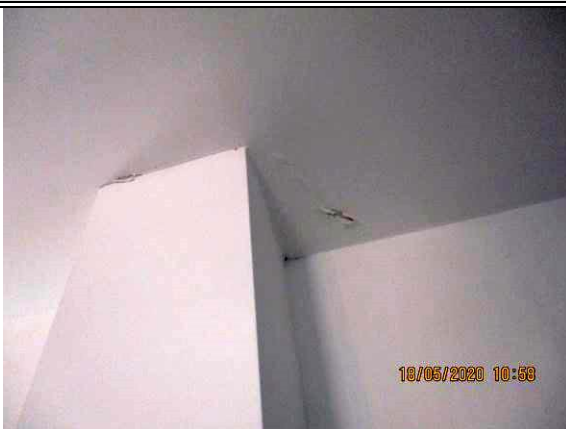
3.1.2 בשני החדרים בתקרה סביב סינר הקולטן נמצאה רטיבות. ליקוי זה באופן ברור נוצר

ע"י אי תקינות של מערכות האינסטלציה והאיטום בחדרי הרחצה בדירת השכנים

שממוקמת בבניין בקומה 1 מעל הדירה הנדונה.

4. רטיבות בתקרה סביב הקולטן

- 1. עפ"י הממצאים בשני חדרי הרחצה יש לפרק את החיפוי הקרמי באופן מלא וכולל פירוק בסיני הקולטנים וכולל הסינרים עצמם. לפרק את כלים הסניטריים.**
- 2. לבצע תיקוני אינסטלציה ואיטום בדירת השכנים שמקומה 1, בשני חדרי הרחצה.**
- 3. בחדר רחצה הורים יש לפרק גם את הריצוף.**
- 4. לבצע שינויים במערכות הניקוז בחדר רחצה הורים.**
- 5. בשני חדרי הרחצה יש לתקן איטום ברצפה ובקירות, וזאת לאחר הפירוקים ופגיעה אפשרית באיטום הקודם.**

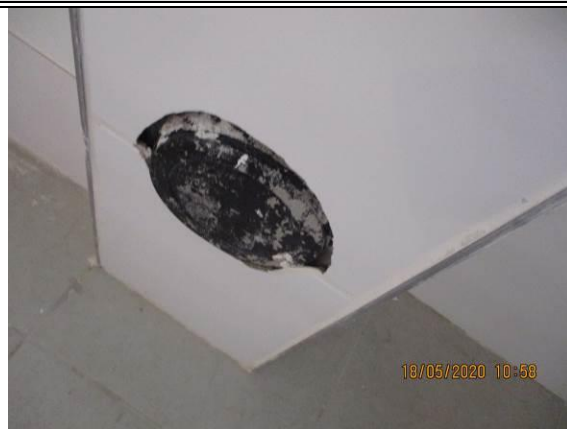
3.2.2 סינר מעל הקולטן בוצע בצורה עקומה – שוני במידות (רוחב קירות). בנוסף העומק של סינר

הקולטן קטן מהנדרש ואינו מספיק בכדי להסתיר מכסה הבקרה. עד כאן היה מדובר

3. מכסה הבקרה בולט מסינר הקולטן

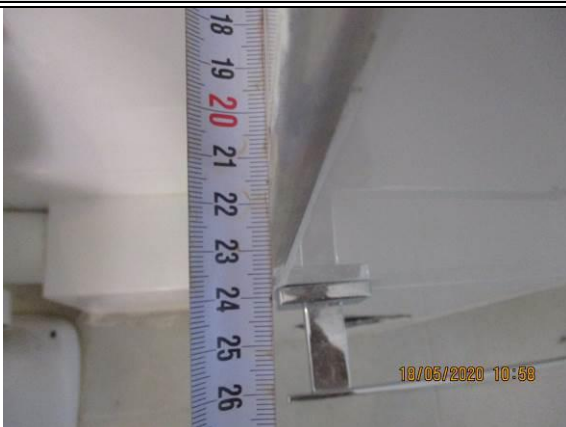
6. רוחב הקיר כ- 22 ס"מ

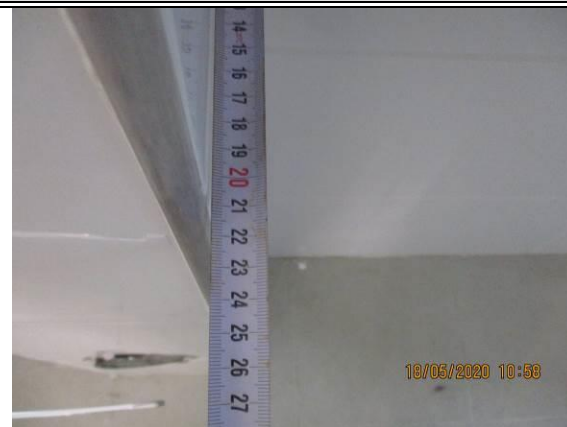
5. רוחב הקיר כ- 24 ס"מ

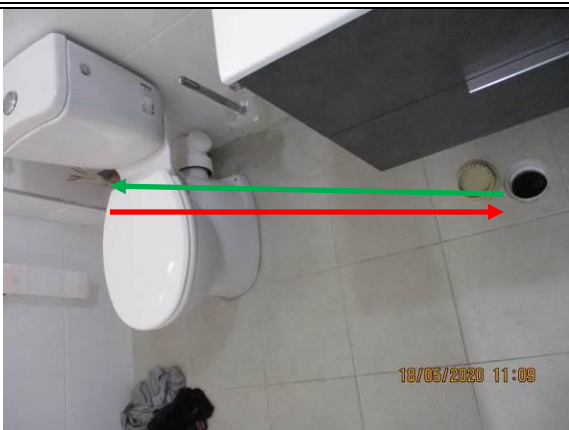
- 3.3.1 עקב שיפוע לא תקין של צינור הניקוז וכנראה גם בכלל חיבור לא תקין של צינור הניקוז של 50 מ"מ אורך לצינור הקולטן, בעת ירידת המים בקולטן כמות המים חוזרת למערכת ניקוז הפנימית ומגיעה לקופסת הביקורת.**
- 3.3.2 על קופסת הביקורת נמצא מכסה פגום אחרי התאמתו חובבנית לפתח הקופסה. בנוסף במכסה זה לא הורכב אטם גומי. הליקויים הנ"ל גורמים לחדירת ריחות הביוב לחדר ולפעמים לפלישת מים על רצפת החדר לאחר עלייתם בקופסה.**
- 3.3.3 מחסום הרצפה בוצע בעומק אשר אינו מאפשר תחזוקה תקינה בו (לא ניתן לפרק / להרכיב את הגוף הפנימי).**
- 3.3.4 בחיפוי הקיר במקום המתואר בתמונות נמצא אריח קרמיקה אחד בעל הידבקות לקויה.**

14. חץ הירוק – זרימת מים לכיוון הקולטן.  
חץ האדום – זרימת מים נגדית.

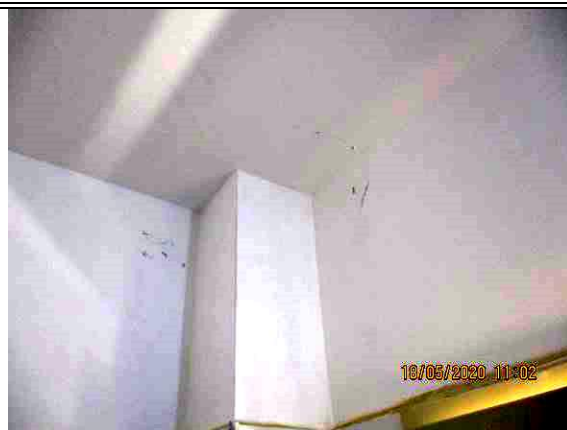
13. רטיבות בתקרה סביב סינר הקולטן

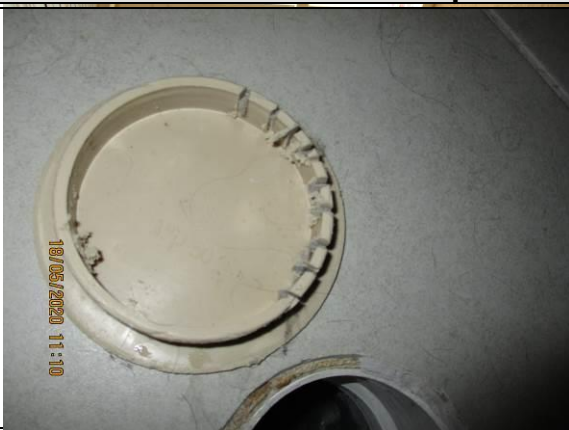
16. מכסה קרוע + היעדר אטם

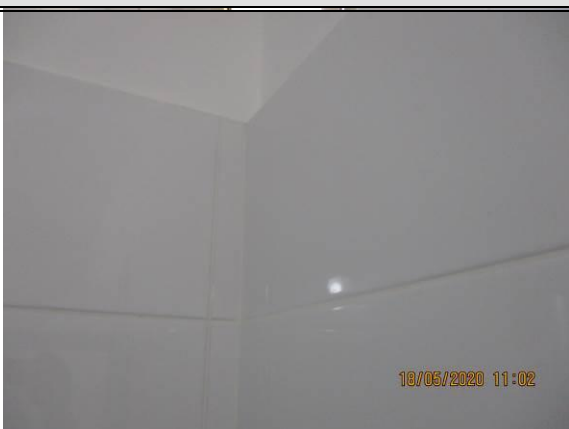
3.1.1 בשני החדרים בחיפוי קירות החדרים הנ"ל כלל לא בוצעו מישקי ביניים וכדומה.

זאת בניגוד לתקן ישראלי ת"י 1555 חלק 2, סעיף 4.7.2, 4.7.3.

18. לא בוצעו מישקי ביניים בין מישורי  
החיפוי

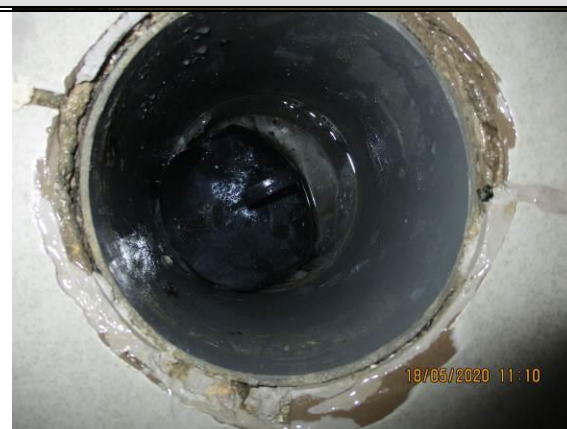
17. עומק המחסום לא מאפשר תחזוקתו

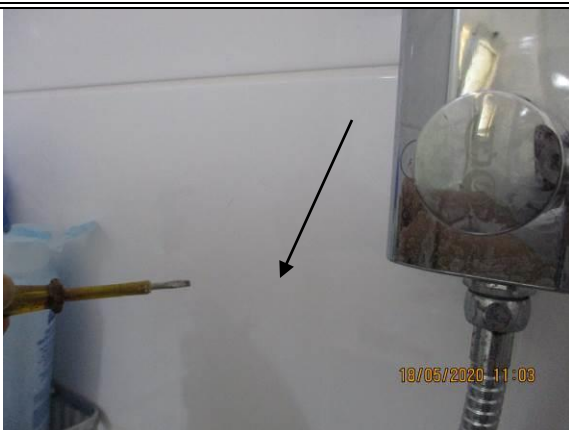
20. אריח זה בעל הידבקות לקויה

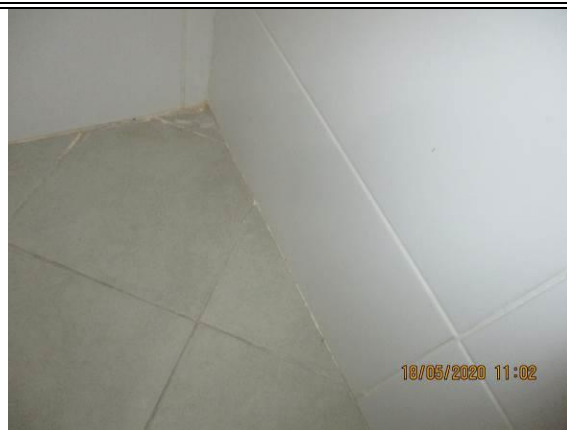
19. לא בוצעו מישקי ביניים בין הריצוף לחיפוי

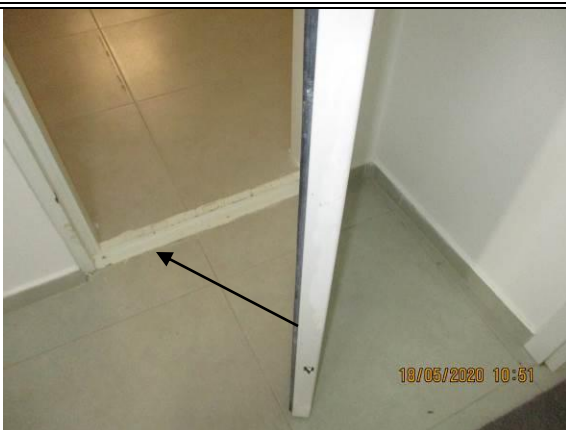
4.1.1 כנף הדלת נסגרת באופן עצמאי.

**2. סגירת דלת עצמאית**

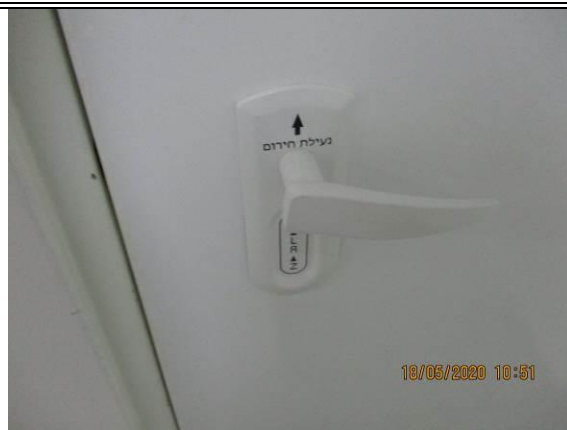
4.1.2 נעילת החירום לא תקינה לחלוטין.

**1. נעילת החירום אינה תקינה**

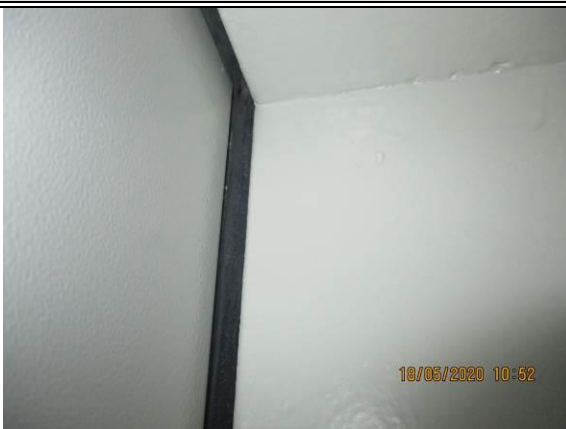
4.1.4 עקב הליקויים המתוארים בסעיף הקודם כנף הדלת צמודה למשקוף בצורה לא אחידה.

**4. וכאן הכנף מרוחקת מהמשקוף**

1. לפרק את משקוף הדלת. לספק ולהרכיב משקוף חדש. את העבודות הנ"ל חובה לבצע תחת תכנון ופיקוח של הגורם המקצועי, לדוגמא – מהנדס קונסטרוקציה. לצבוע את המשקוף ולבצע תיקוני גמר סופיים. לאחר החלפת המשקוף חובה לבצע בדיקת אטימות הממ"ד חוזרת, ע"י מעבדה מאושרת.

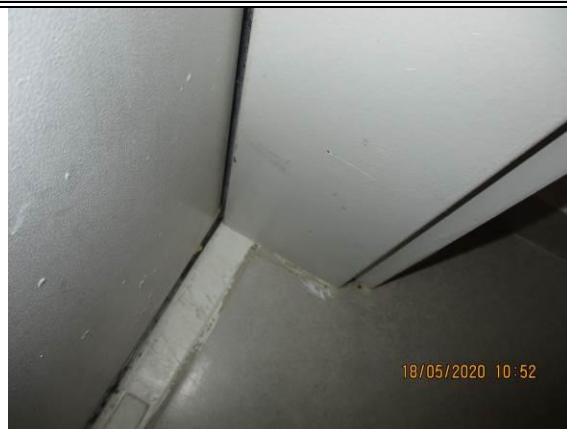
**3. כאן הכנף צמודה למשקוף**

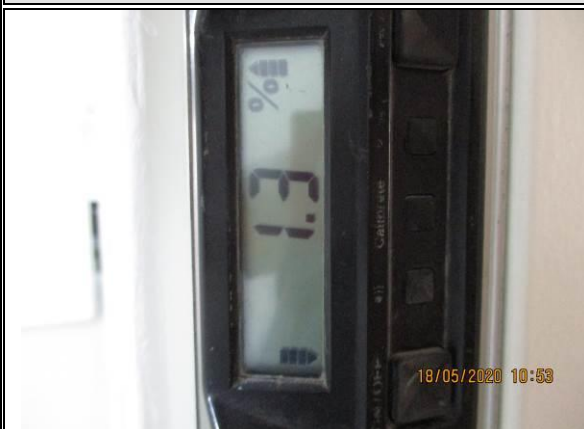
4.1.3 משקוף הדלת הורכב עם סטיות גדולות מהאנך, כל מזוזת המשקוף בעלת סטייה משלה והסטיות הן נגדיות. כלומר מזוזות המשקוף בנוסף לסטיות מהאנך גם כלל לא מקבילות אחת לשנייה.

**6. רמת הסטייה**

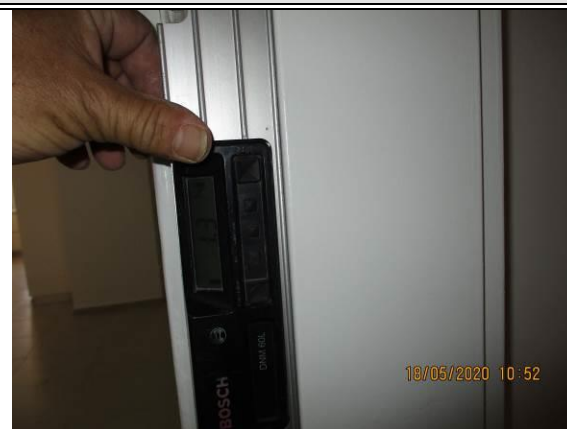
**5. מדידת סטייה האנכית במזוזה ללא צירים**

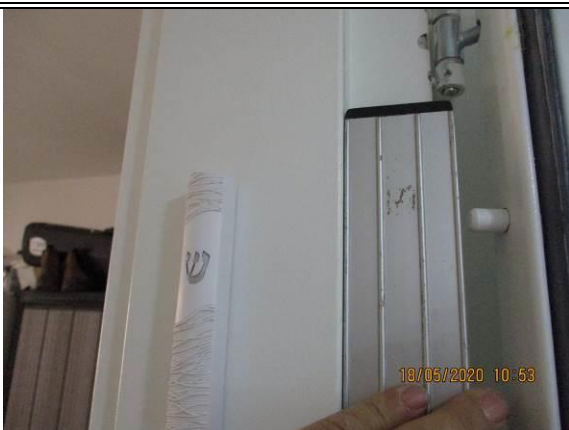
**8. מדידת סטייה האנכית במזוזה עם הצירים**

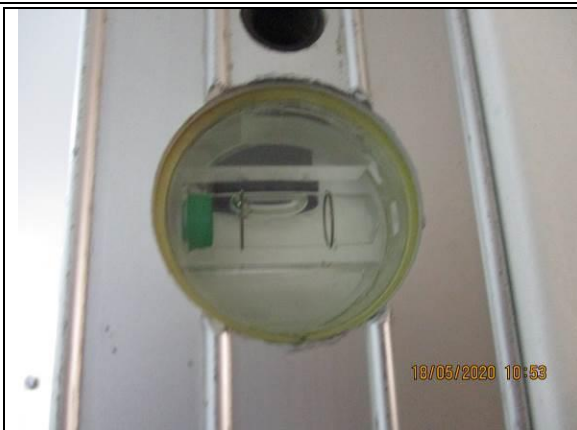
**7. כיוון הסטייה**

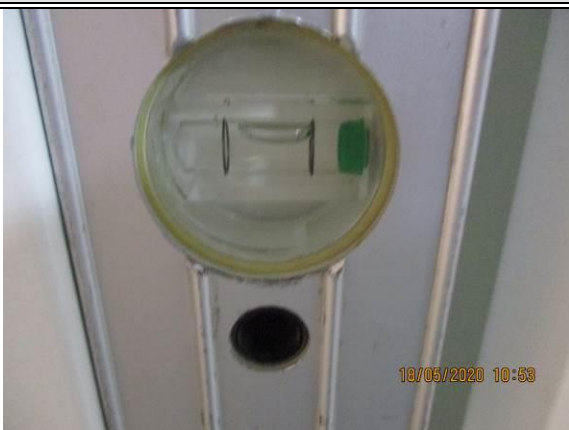
**10. כיוון הסטייה**

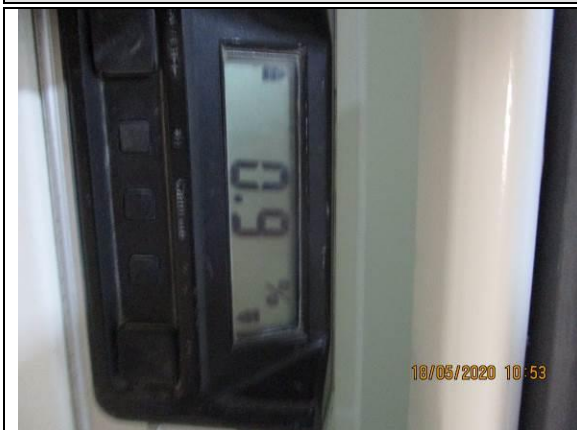
**9. רמת הסטייה**

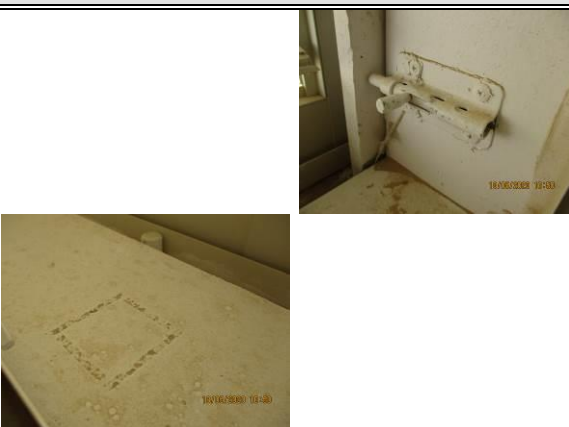
4.2.2 הבריוח של כנף ההדף תקוע במקום ולא מתפקד, הגלל הצבע.

4.2.3 בתחתית משקוף הפלדה לא בוצע טיפול בחריצים של הפתחים ליציקה נוספת.

**12. הבריוח דבוק עם צבע ולא מתפקד / לא בוצע טיפול בחריצים**

2. לבצע תיקונים בחלון לפי רשימת הליקויים.

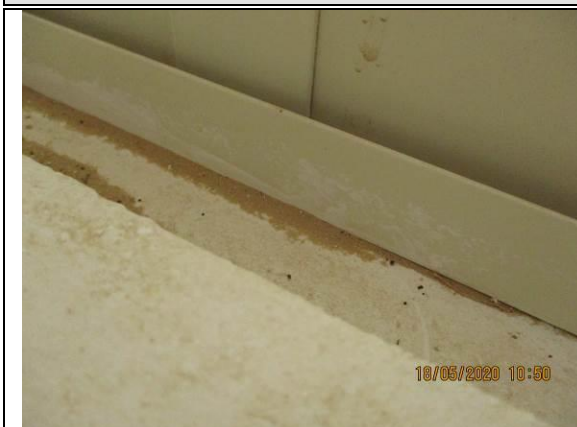
4.2.1 מסילת התריס צמודה למשקוף הפלדה. עקב כך נוצר קטע ללא ניקוז מי גשם.

**11. קטע שחלון ללא ניקוז מי גשם**

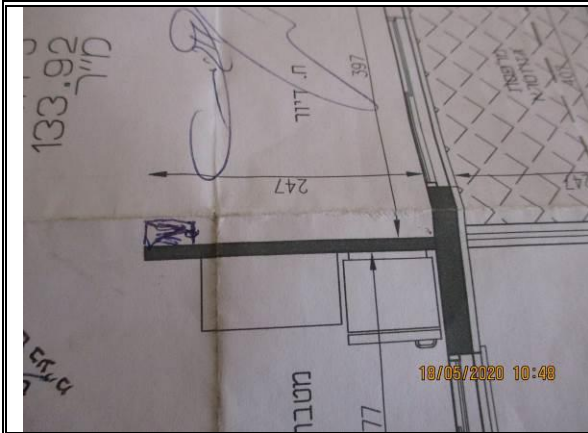
- 5.1 בקצה הקיר שמפריד בין הסלון למטבח נבנה עמוד בטון, אשר לא מופיע בכלל בתכניות הדירה. העמוד הנ"ל משנה צורת החדרים, תופס משטח רצפה ומונע ביצוע שינויים בקיר בין הסלון למטבח.
- 5.2 שטח הדירה לפי התכנית הינו 133.92 מ"ר. בחישוב הארנונה מופיע שלט הדירה של 164 מ"ר.
  - 5.2.1 אינני מוסמך לבצע מדידות מסוג זה, אך חישוב המשטחים פשוט מהווה תוצאות קטנות יותר מאלה שנקבעו בתכניות (133.92 מ"ר).
  - 5.2.2 חישוב עבור הארנונה מהווה חשש של ממש. לא יתכן שלאחר חלוקת משטחים ציבוריים שטח הדירה גדל ביותר מ-30 מ"ר.

**2. בתכנית הדירה לא מופיע שום עמוד במקום זה**

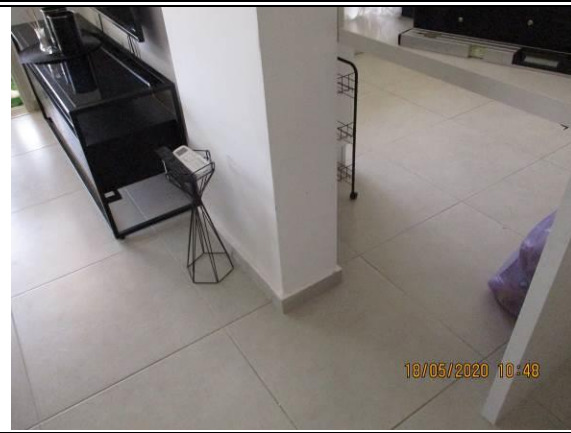
**1. עמוד בין הסלון למטבח**

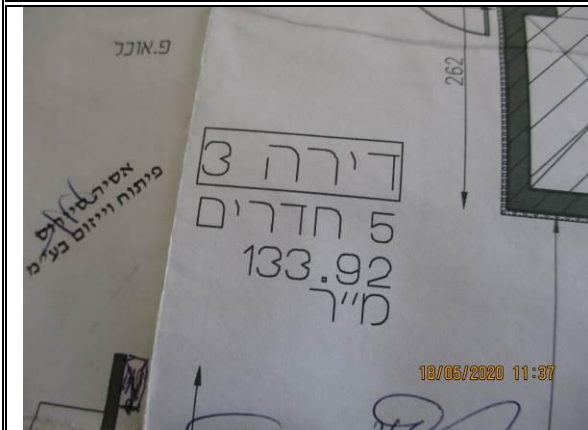
**4. שטח הדירה בתכנית**

1. לבצע מדידת שטח הדירה ע"י מודד מוסמך.
2. לבצע מדידת משטחים הציבוריים ולבצע חישוב המשטחים השייכים לדירה מחדש.
3. במידה ותמצא סטייה בחישוב שטח הדירה, הדבר הוא משפטי אשר יש לפתור אותו מול היזם.
4. במידה ושטח הדירה או / ו חלק היחסי של המשטחים הציבוריים ישתנו, אז יש לבצע שינוי ברישומי ארנונה ולפצות את בעל הדירה מצדה העירייה.

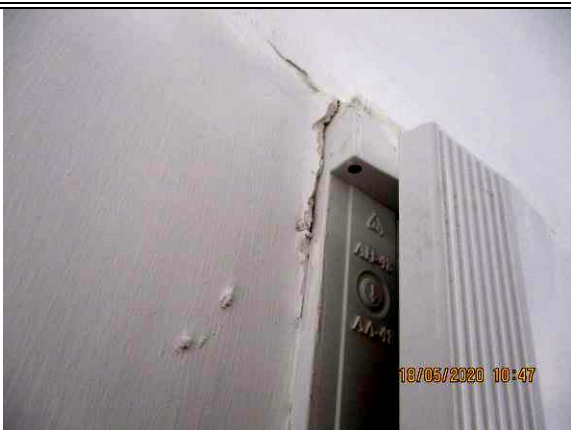
8. גימור לקוי לחלוטין

1. להחליף את הדלת בכניסה לדירה.
2. להחליף כנף הדלת בחדר שינה הורים.
3. ליישר שיש במטבח.
4. לתקן קיר סביב לוח החשמל.
5. להחליף אריחי קרמיקה לקויים בחיפוי קירות המעקה.
6. במרפסת יש לבצע מילוי, אטימה וגמר סביב שקע החשמל ומנורת הקיר.

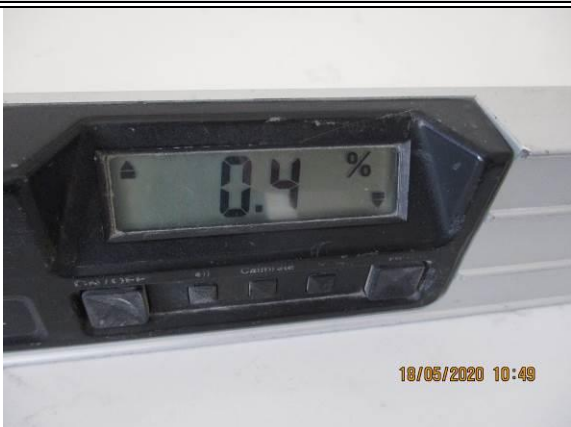
10. סטייה לאורך השיש

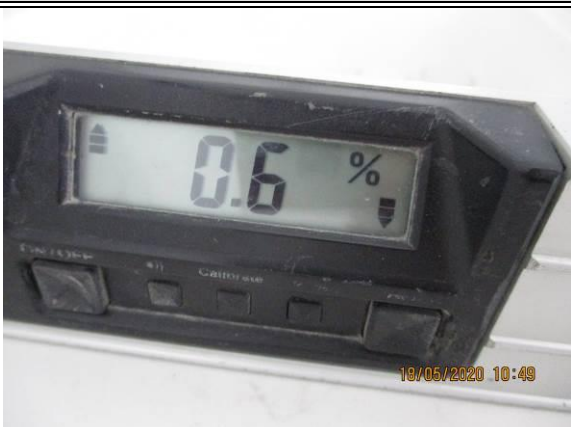
12. כנל

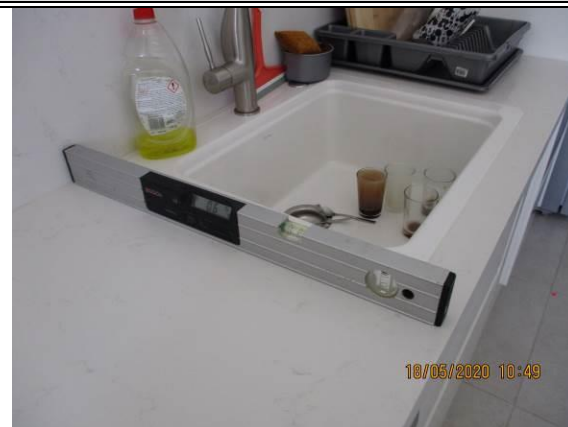
11. סטייה לרוחב השיש

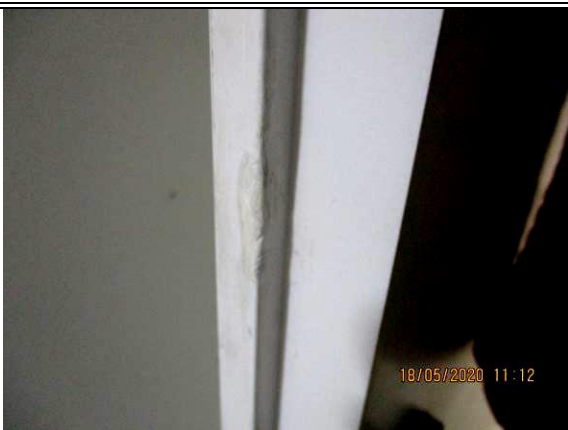
14. כנף הדלת פגומה בצורה בלתי הפיכה

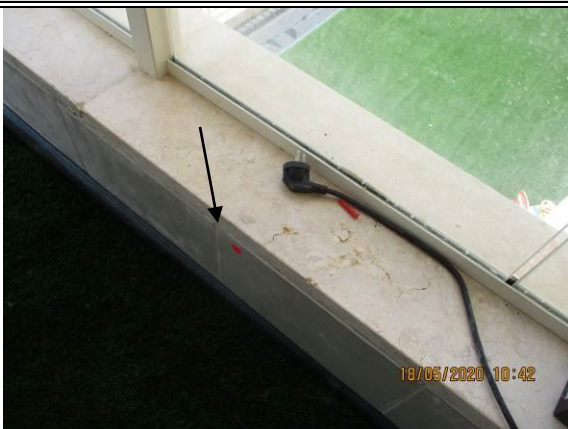
16. כנ"ל

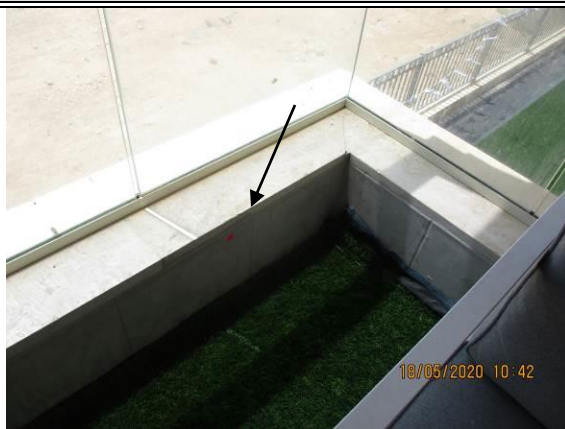
15. אריח לקוי בקיר המעקה

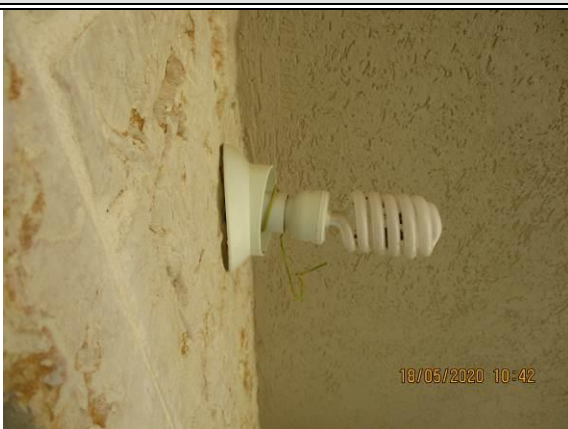
18. היעדר מילוי, אטימה וגמר

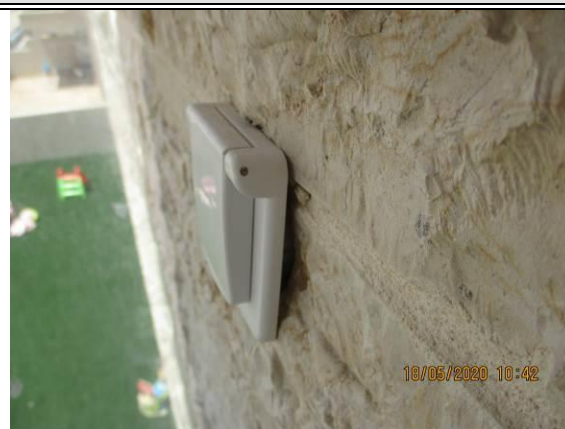
17. היעדר מילוי, אטימה וגמר
