## **הנדון: חוות דעת וממצאי ביקורת ליקויי בנייה**

### **רכישת בית יד שנייה**

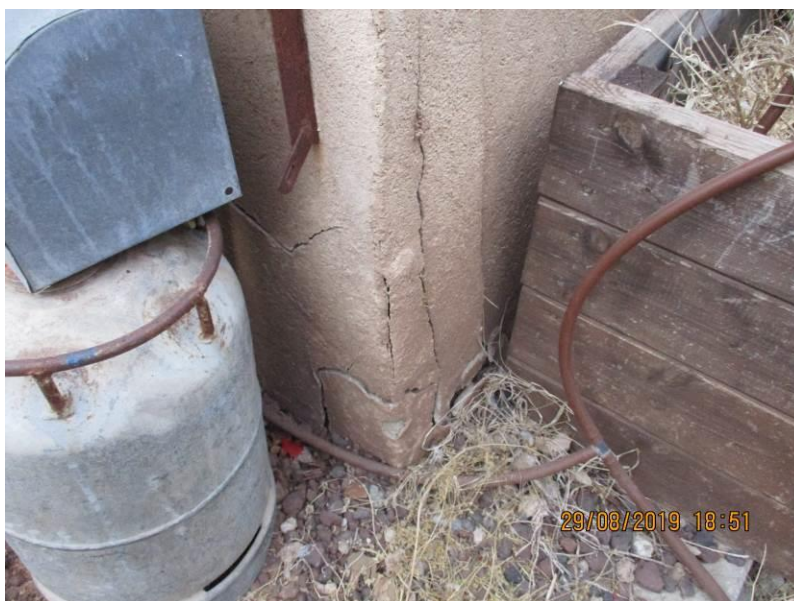
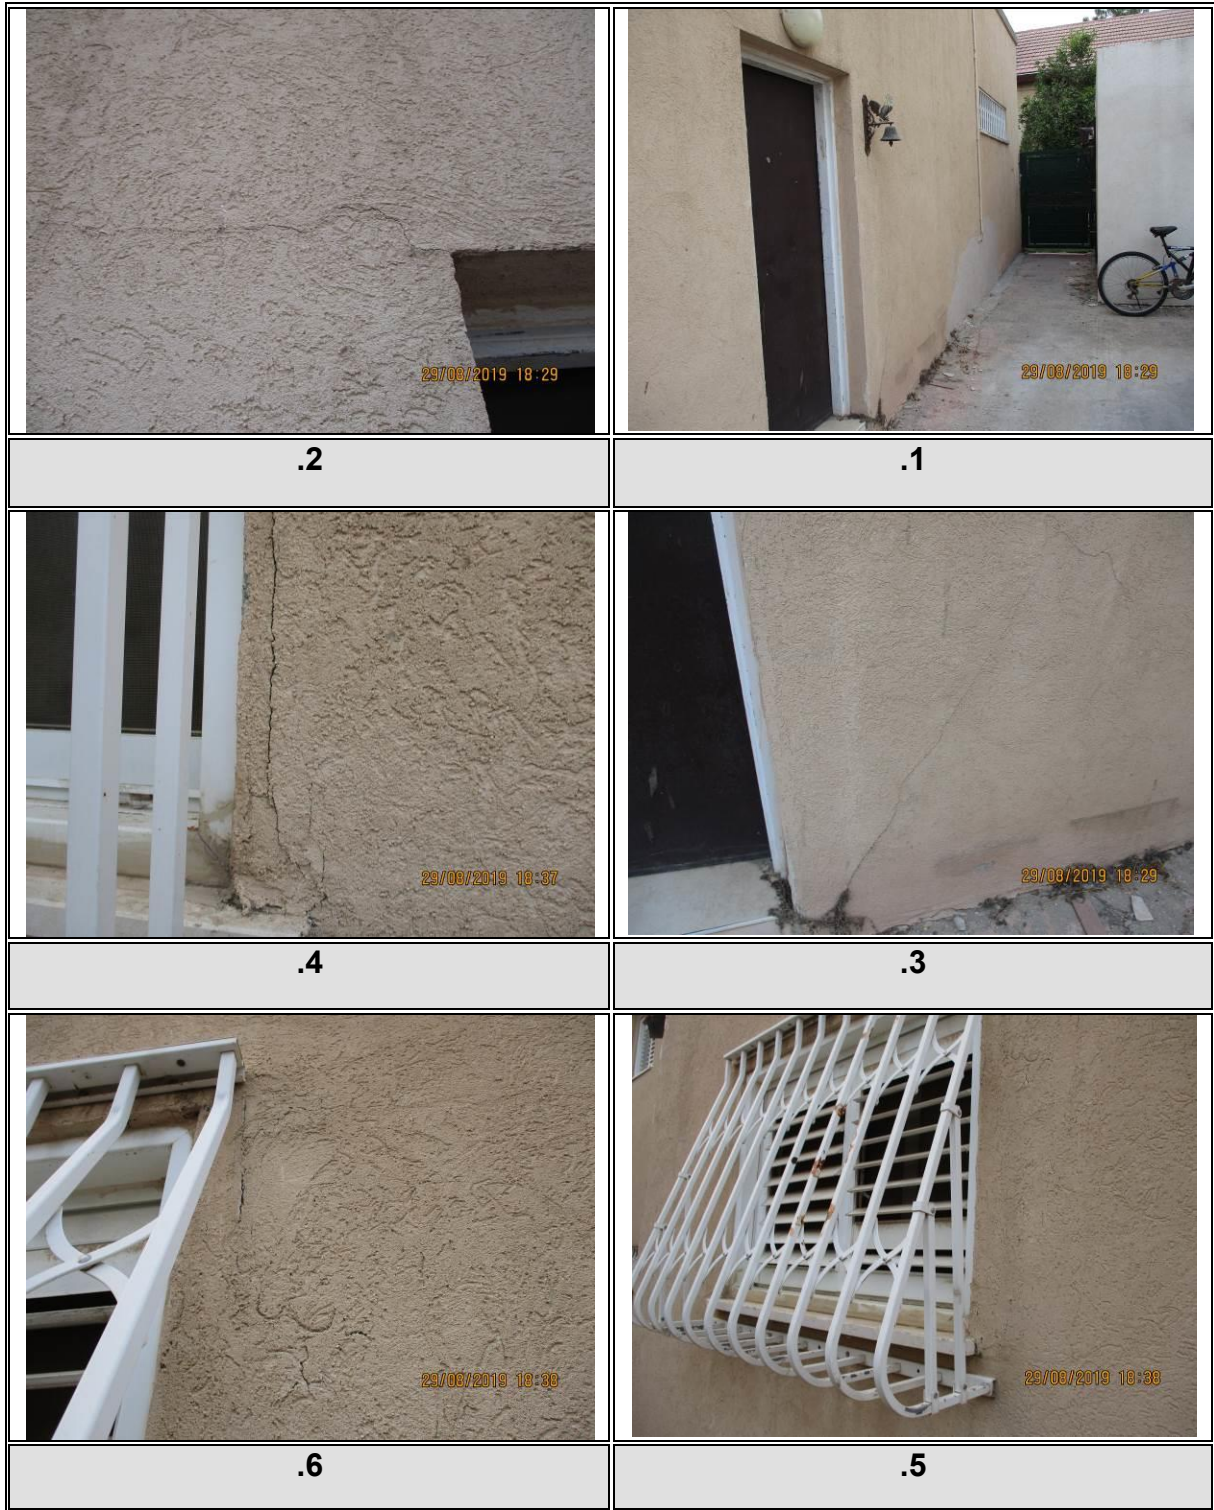
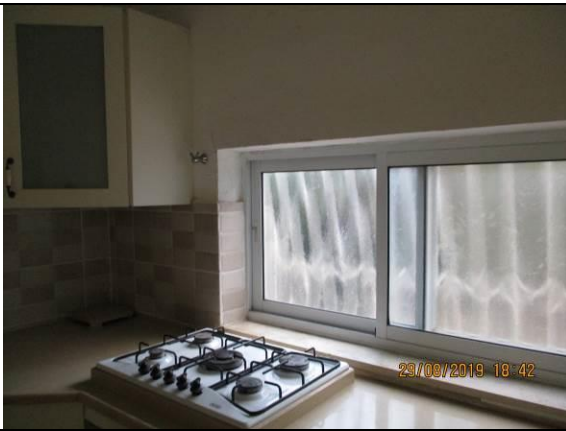
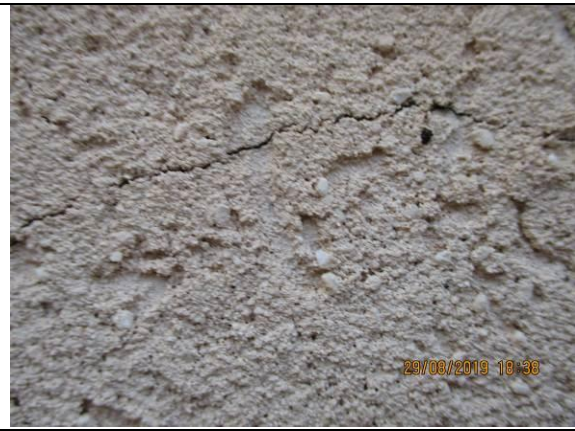
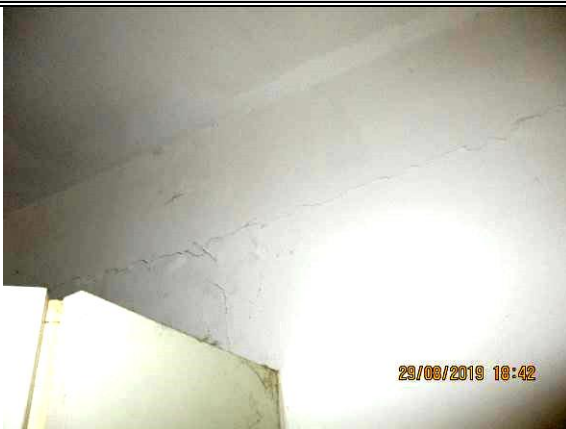
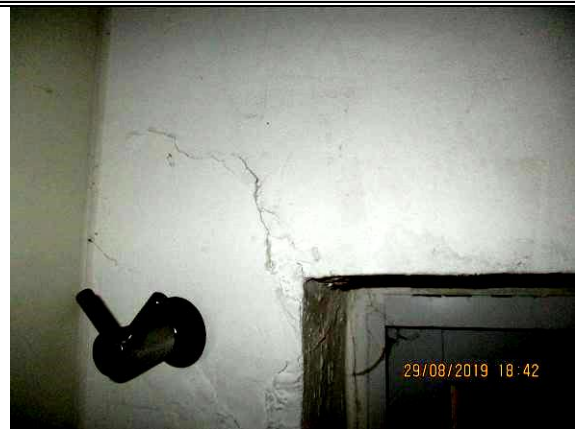
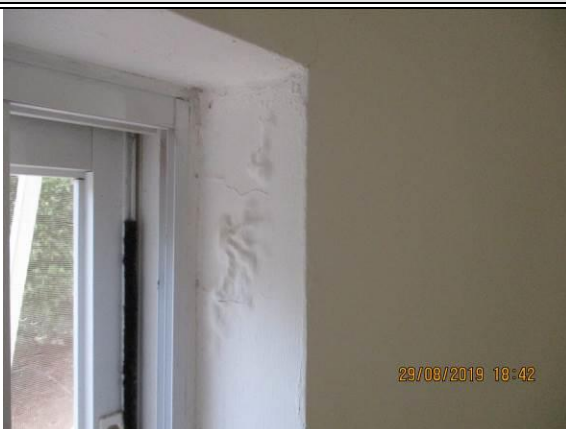
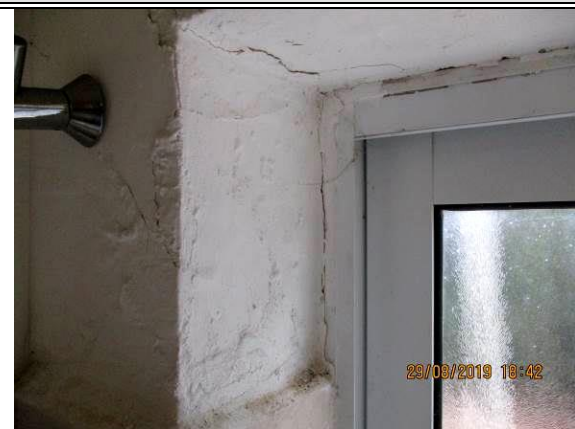
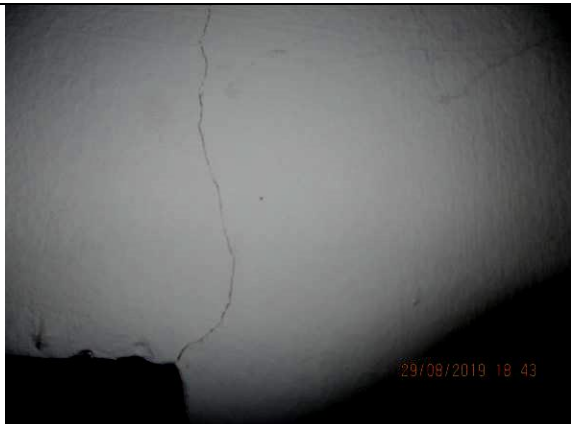
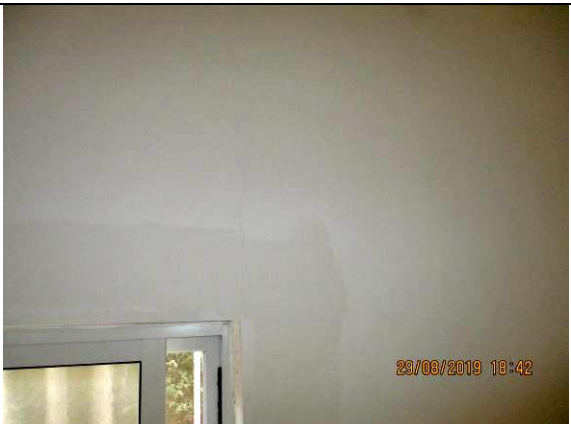
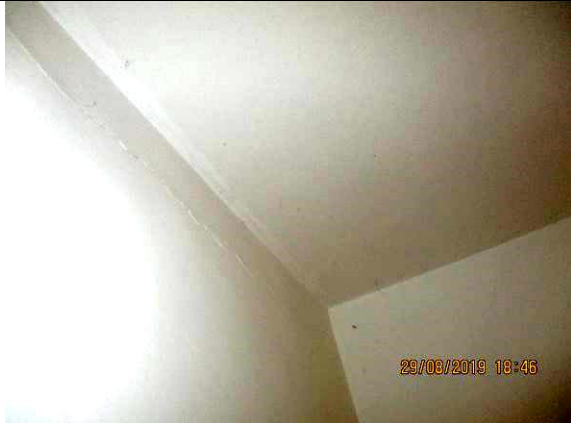
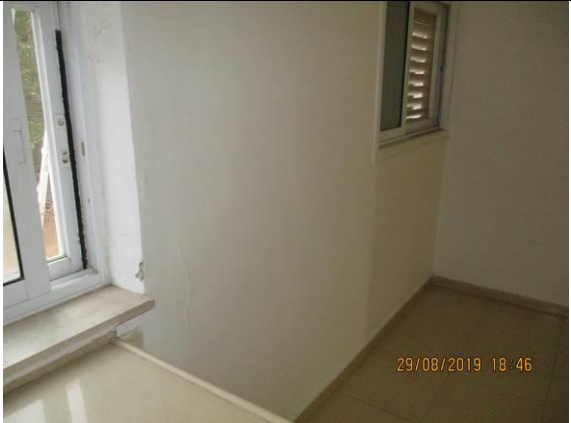
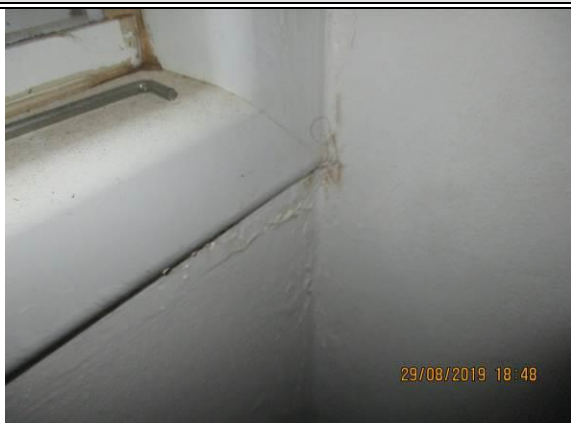
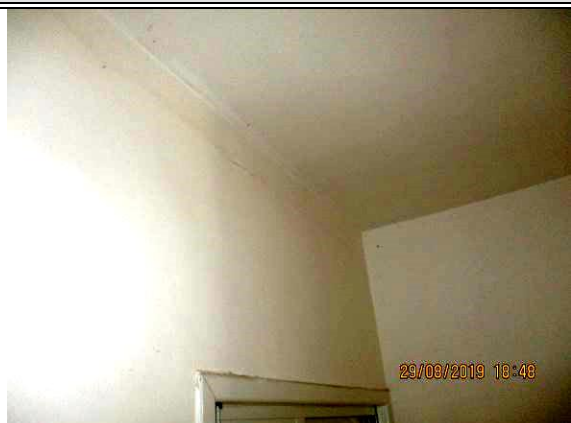
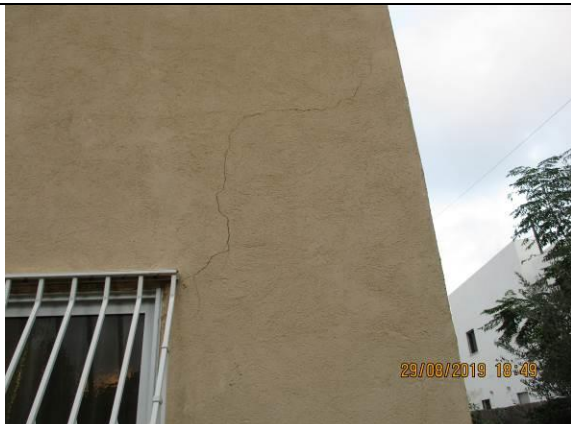
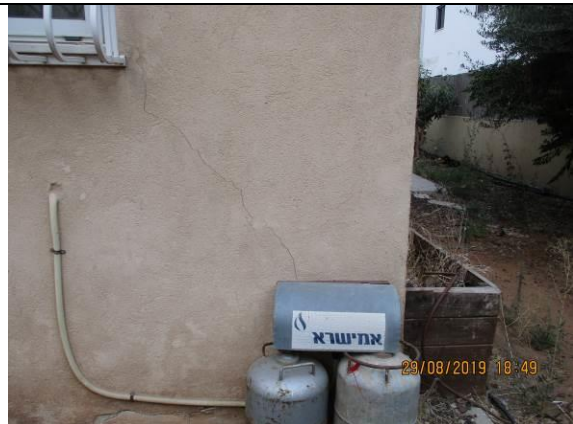
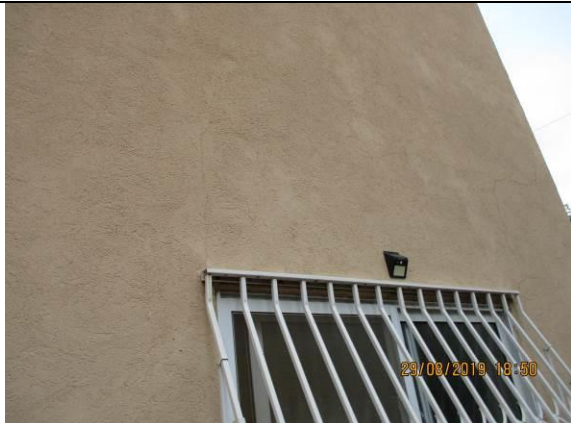
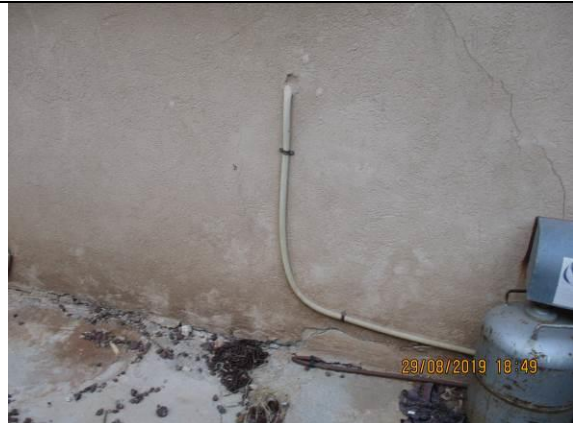
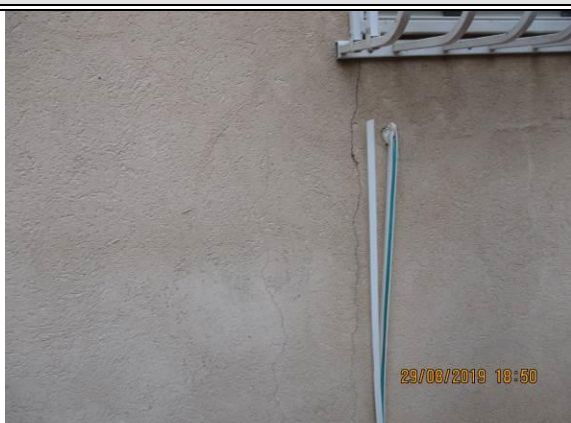
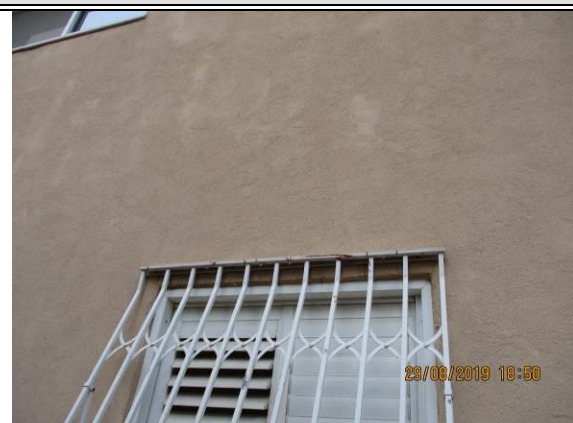
**להלן נספח תמונות: דוגמאות סדקים**

- 1.1 שלד הבית באופן ויזואלי נבדק הן מבחוץ, והן מבפנים.
- 1.2 בקירות החיצוניים נמצא וסדקים מסוגים שונים: אופקיים, אנכיים, אלכסוניים ומדורגים.
- 1.3 מספר סדקים לא מבוטל עובר דרך הקירות ונראה לעין משני צידי הקירות. במספר מקומות בצידם הפנימי של קירות החוץ נמצאו סימני רטיבות באזור הסגרים. כלומר קיימת חדירת מי גשם מבחוץ פנימה דרך הסדקים.

- 1.4 נמצאו סדקים מעל, מתחת ומצד של החלונות. כנ"ל בפתחי דלתות. קיום הסדקים במקומות אלה מעיד על ביצוע לקוי של בניית השלד באזורי פתחי החלונות, כגון היעדר או אי תקינות של חגורות בטון מתחת ומעל הפתחים.

- 1.5 קיום סדקים אלכסוניים, מדורגים ואופקיים באופן חד משמעי מעיד על אי יציבות השלד, שקיעתו כללית ושקיעתו דיפרנציאלית.
- 1.6 כמו כן קיום הסדקים מעיד על בניית קירות לא תקינה אשר על רקע שקיעות מקבלת יותר משמעות ומהות, ומהווה השלכות כבדות יותר.

- 1.7 פינת הבית המתוארת בתמונות שוקעת באופן מופרז ממש.
- 1.8 נמצא וסדקים גם בקירות הפנימיים (מחיצות).
- 1.9 בקומה העליונה גם עקב ביצוע לא מקצועי, וגם בשל שקיעות הבית נוצר והפרדות חמורות בין תקרות רביץ לקירות.

- 1.10 עפ"י הממצאים / סימנים ויזואליים מדי פעם בבית הנדון בוצעו תיקוני סדקים שונים, אך ברוב המקומות הסדקים במשך הזמן חזרו לעצמם. ולכך ישנו הסבר הבא:  
א'. בוצעו תיקונים לא מקצועיים ומהותיים, אלא קוסמטיים בלבד.  
ב'. הופעת הסדקים מחדש נגרמה ע"י המשך של שקיעת השלד.

- 1.11 למיטב הבנתי קיים גורם נוסף לתופעות השקיעה וסדיקה, והוא – סוג הקרקע מתחת לבית ובאזור בכלל.

1. נכון להיום שלד הבית אינו תקין ונמצא במצב חמור, לפחות במספר קטעי השלד.

1. לבצע בדיקות קרקע;
2. ע"י גורם מקצועי, כגון מתכנן קונסטרוקציה, ועל סמך הבדיקות הנ"ל לתכנן את תיקון של הפינה השוקעת.
3. כמו כן יש לתכנן תיקוני סדקים, כגון חיבור חלקי הקירות.
4. ע"י קבלן מאומן ומקצועי לבצע את התיקונים המתוכננים.

**עלות: כ- 80,000 ₪ והעלות הנ"ל אינה סופית.**

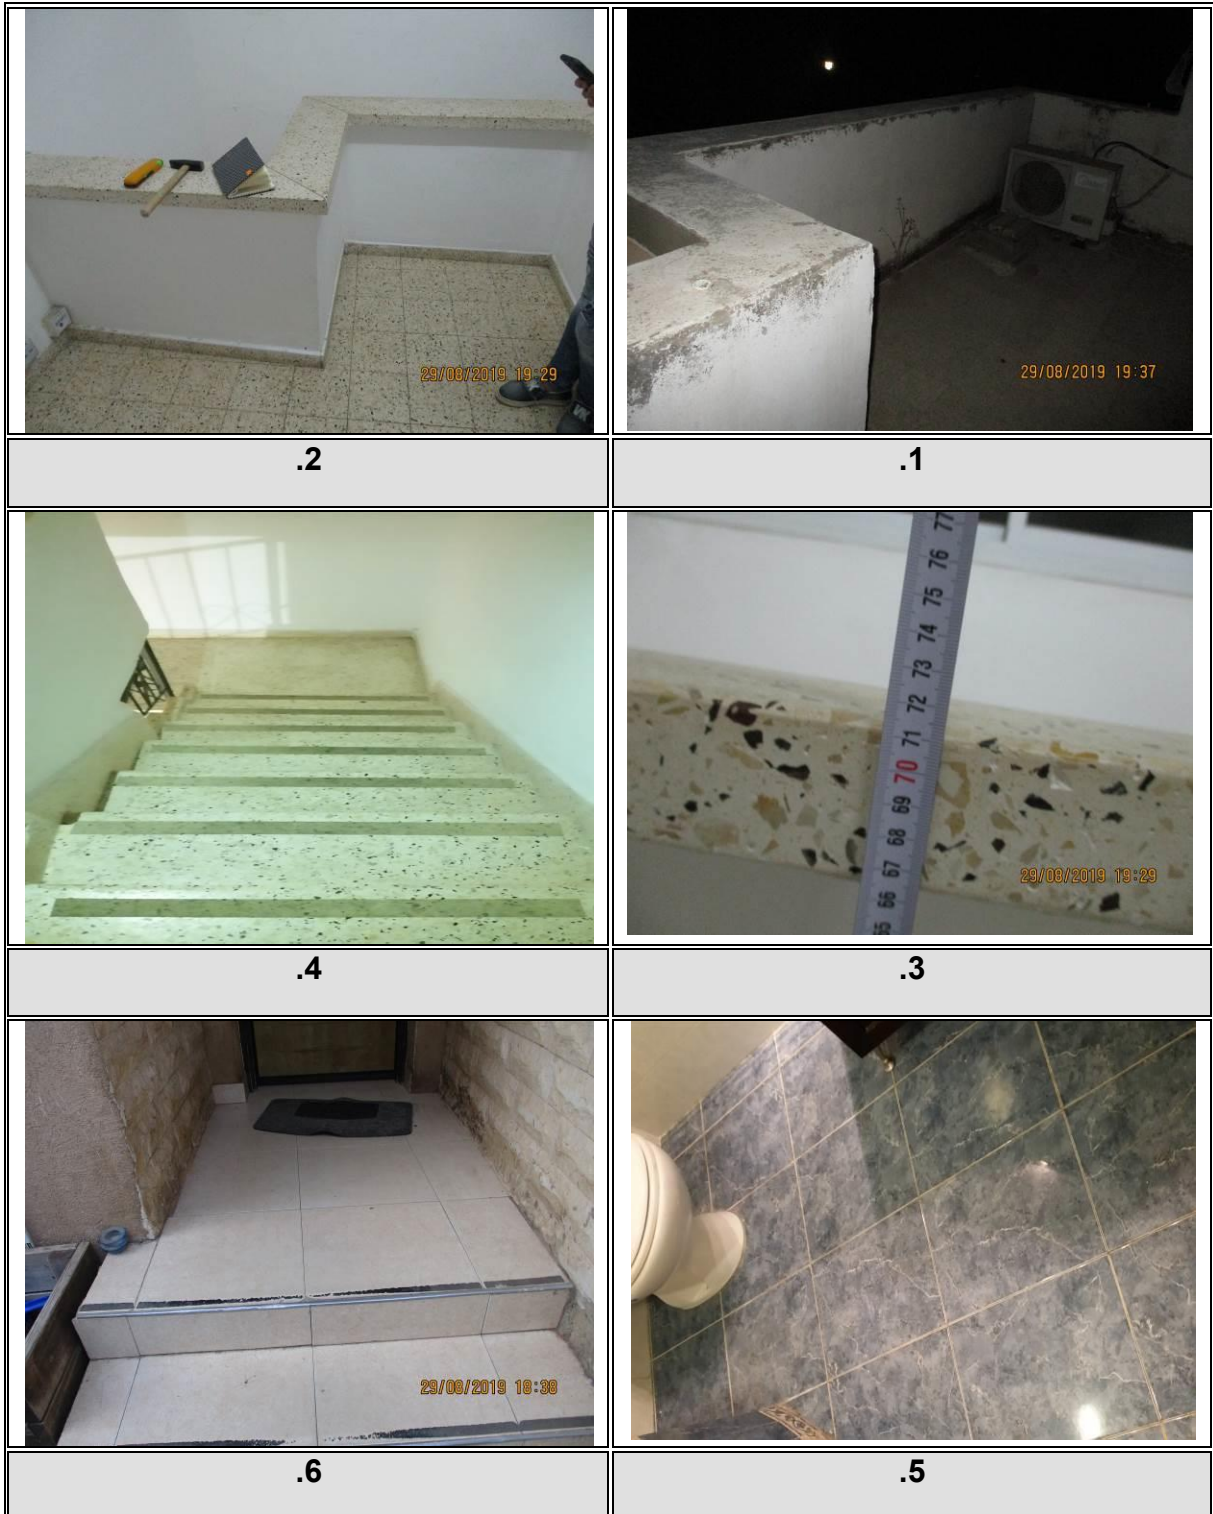
**להלן נספח תמונות:**

2.1 גובה קירות המעקה במרפסת השמש לא תקני ולא בטיחותי. וזאת בשל פער של 10-15 ס"מ

אשר נוצר בין גובה התקני של 105 ס"מ לגובה קירות הקיים.

2.2 כנ"ל בקומת הבית העליונה ברחבה לפני המדרגות / לובי קומתי. כאן הפרש הגבהים גדול

עוד יותר.

2.3 במהלך המדרגות הפנימיות כלל לא הורכב מעקה.

2.4 בחדר רחצה כללי בוודאות ובשני חדרי הרחצה נוספים עם סבירות גבוהה, בוצע ריצוף

שמנוגד לדרישות התקן בגין התנגדות להחלקה. הריצוף הנוכחי אינו תקני ומהווה מפגע

בטיחותי חמור.

1. לתכנן ולבצע מעקה נוסף במרפסת השמש ובלובי קומתי.

2. לתכנן ולבצע מעקה במהלך המדרגות.

3. להחליף ריצוף בחדרי הרחצה ובמבוא לבית.

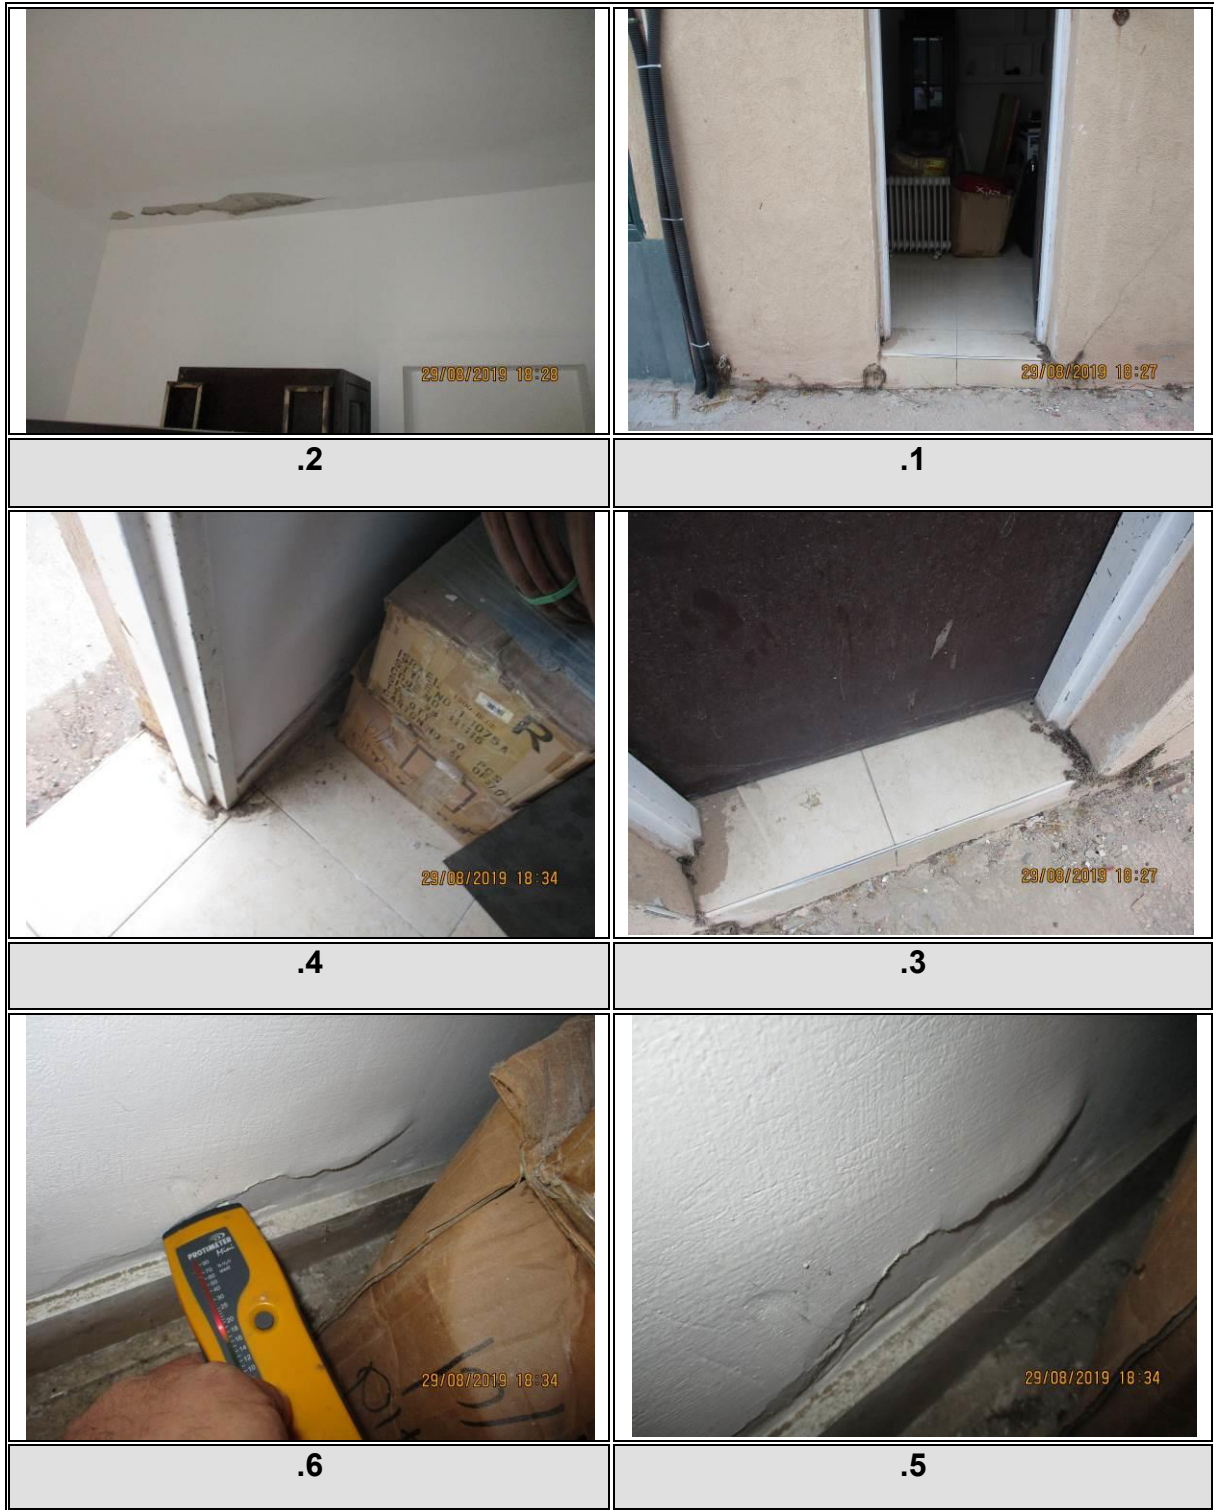
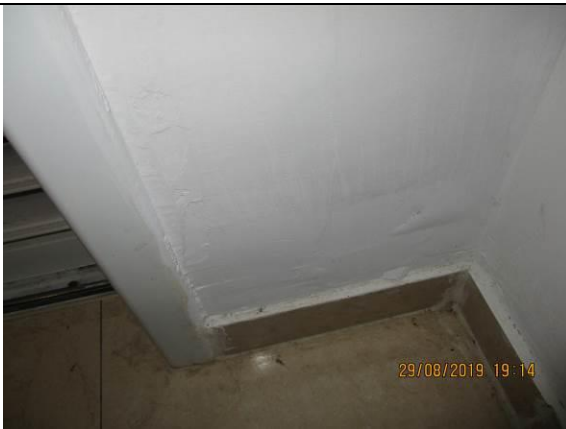
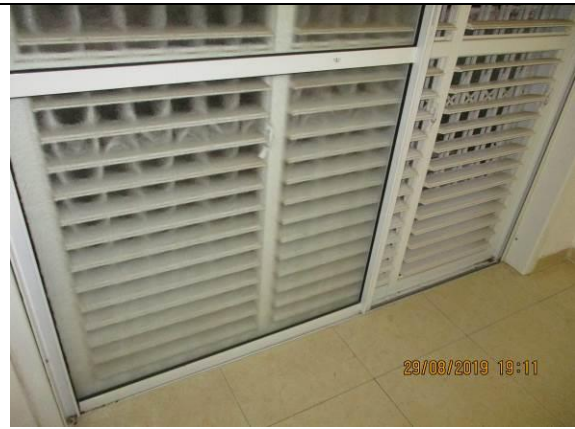
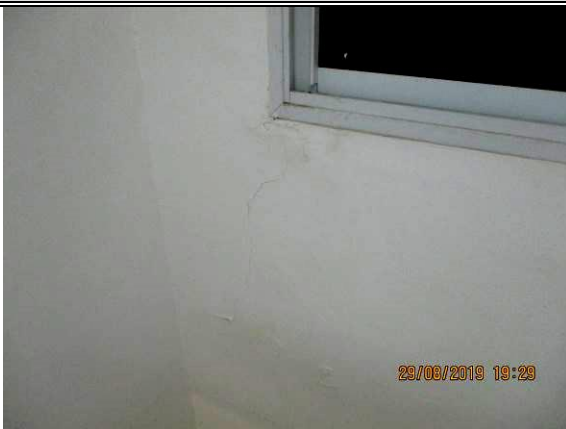
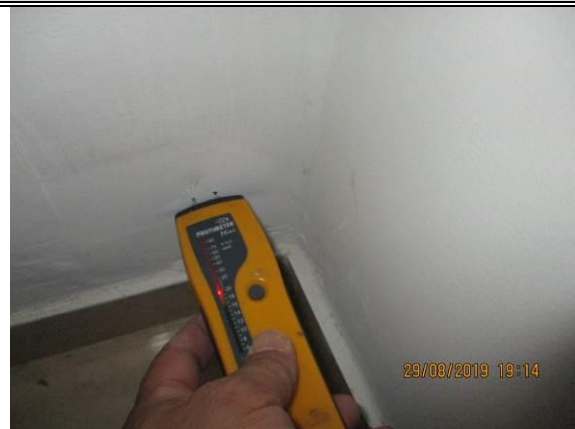
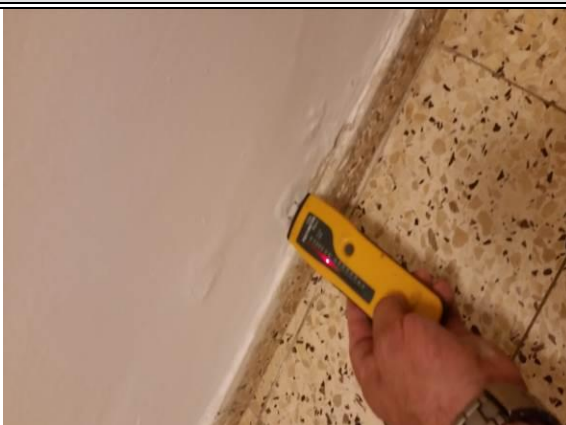
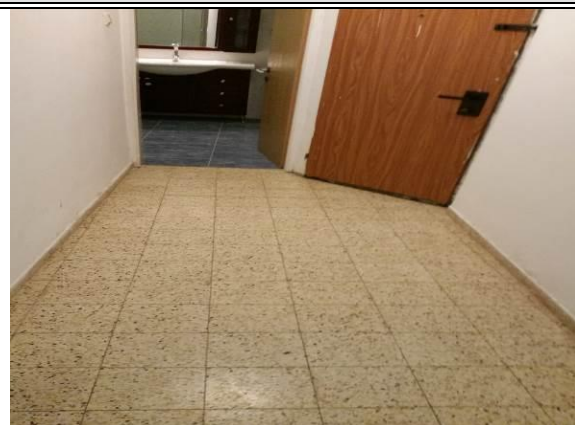
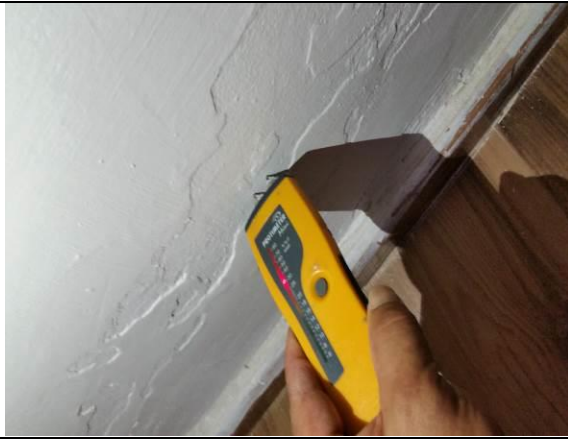
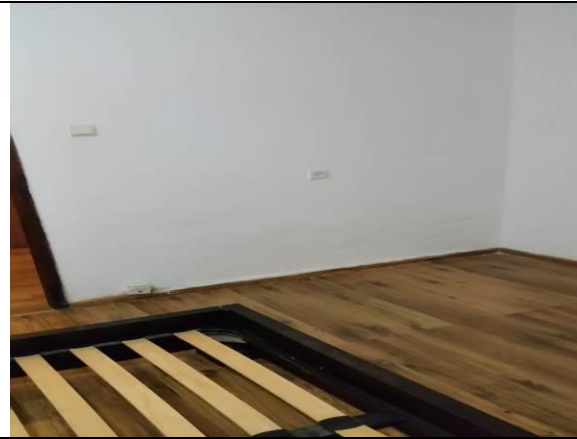
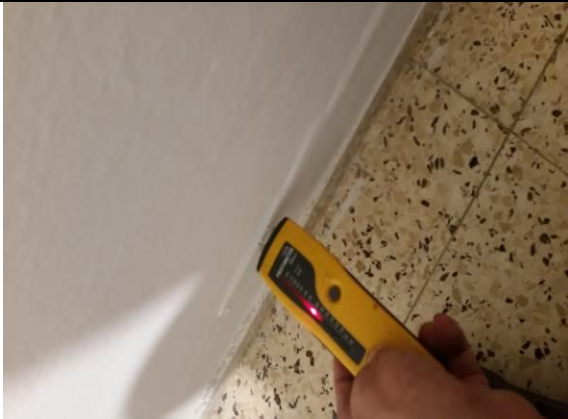
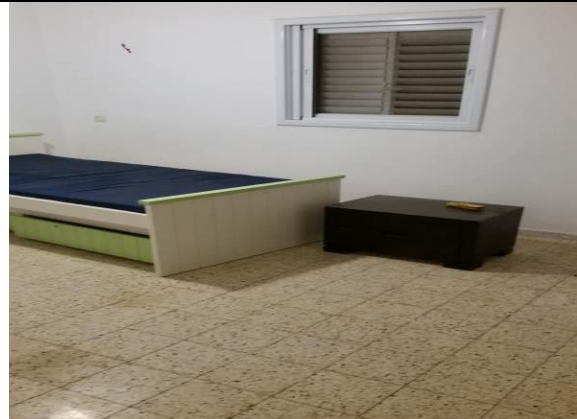
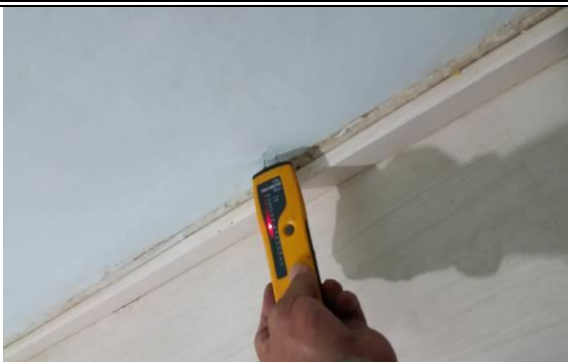
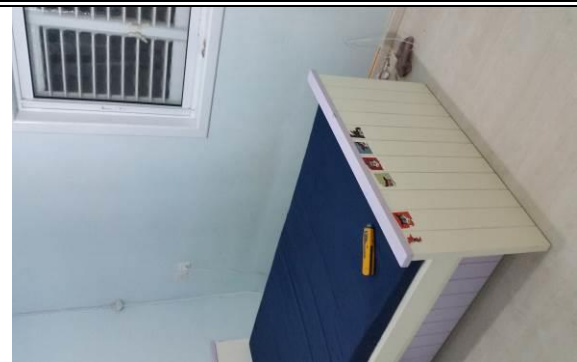
**להלן נספח תמונות (דוגמאות בלבד):**

3.1 נמצא מוקדי רטיבות בגלפי החלונות, בשתי קומות הבניין. וזאת בשל סדקים בקירות החיצוניים, בשל אטימת חלונות לקויה ויתכן גם שבשל אטימה לקויה של מסגרת החלונות עצמה.

3.2 נמצאו מוקדי רטיבות בקירות החיצוניים, בשתי קומות הבית, במקומות ספורדיים. וזאת בשל חדירת רטיבות דרך הסדקים.

3.3 בקומת הקרקע נמצאה ונמדדה רטיבות בחדר שינה לפחות, בתחתית קירות החוץ. וזאת בשל איטום לקוי של קירות הבית החודרים לקרקע.

3.4 נמצאה ונמדדה רטיבות ברצפה של קומה העליונה ברוב משטחיה וכולל בפרוזדור בין החדרים ובחדרים עצמם. הגורמים לבעיה הם:

א'. אי תקינות של האינסטלציה בחדרי הרחצה (דליפות מים אל רצפת החדרים);

ב'. אי תקינות של מערכות האיטום ברצפה וקירות של חדרי הרחצה. ליקוי זה מאפשר למים לפלוש מחוץ לחדרי הרחצה ולהתפשט ברחבי הקומה.

3.5 נמצא מספר מוקדי רטיבות בתקרות הרביץ בקומה העליונה. כאן מדובר על בעיות נקודתיות בגג הרעפים מעל הבית.

3.6 נמצאה ונמדדה רטיבות ביחידת דיור הנפרדת. וזאת בשל סף דלת לקויה ואטימה לקויה של הדלת עצמה.

1. לאטום את קירות הבית החודרים לקרקע. נדרשת חפירה בגינה עד לתחתית של קורות יסוד וביצוע איטום עצמו.

2. בשני חדרי הרחצה בקומה העליונה יש לבצע שיפוץ מלא וכולל:

\* פירוק כלים סניטריים, ריצוף וחיפו קירות.

\* ביצוע איטום חדש על רצפת הבטון וקירות במקומות נדרשים.

3. בנוסף מומלץ מאוד להחליף את צנרת המים בבית באופן מלא. כמו כן בחדרי הרחצה ולאחר

פירוקים יש לבצע בדיקה וסביר להניח תיקונים מהותיים במערכות הניקוז והביוב.

4. לבצע אטימה חוזרת בכל החלונות. מומלץ לבדוק אטימות של מסגרת החלונות ובמידת הצורך לתקנה.

5. לבצע תיקונים נקודתיים בגג הרעפים.

7. להחליף סף הדלת ביחידה הנפרדת ולטפל באטימות של הדלת עצמה.

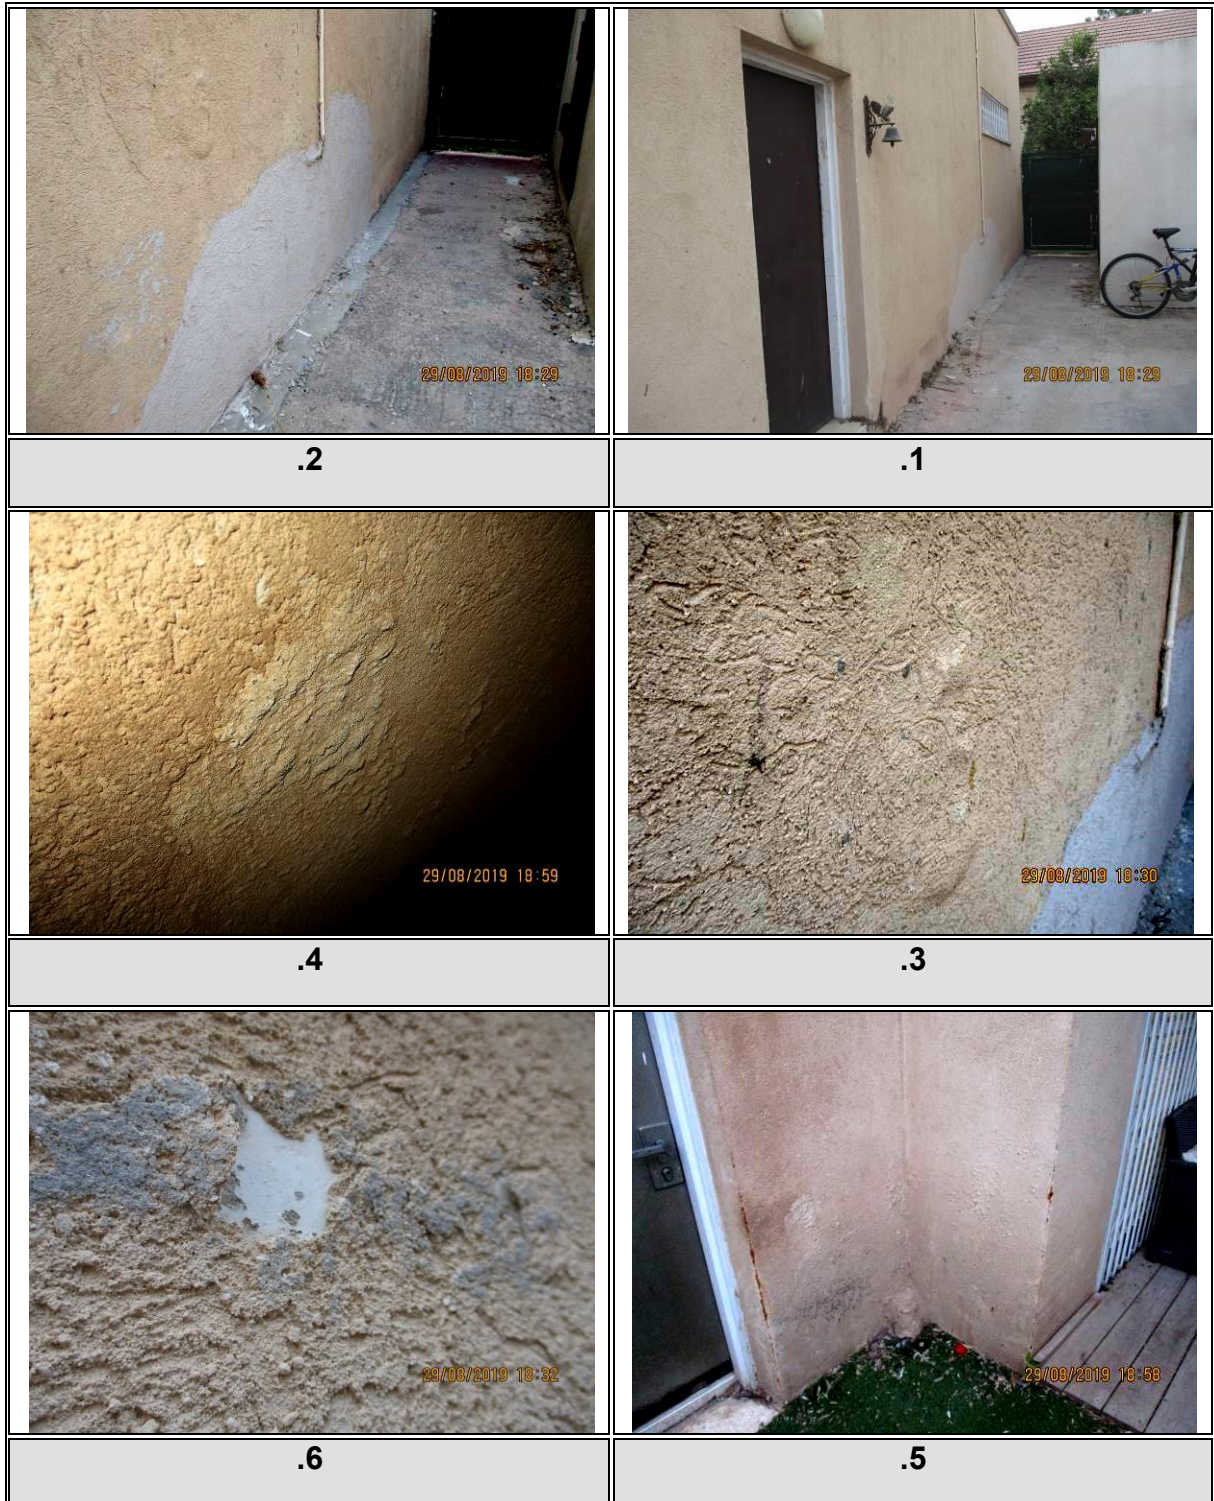
**להלן נספח תמונות (דוגמאות בלבד):**

- 4.1 קירות הבית החיצוניים מטויחים באמצעות שליכט אקרילי גמיש.
- 4.2 בנוסף לקטעי שליכט פגום ע"י סדקים נמצאו גם ליקוים נוספים חמורים הבאים:  
א'. קטעים גדולים של שליכט "רופף" אשר מעיד על הפרדות השליכט מקירות הרקע;  
ב'. בועות והתנפחויות הטיח, אשר נגרמו ע"י רטיבות אשר עולה מהרקע על הקירות שלא אטומים כנדרש.
- 4.3 הנני משוכנע ובטוח שהשליכט הנ"ל מראש נעשה בצורה לא תקינה ולא מקצועית בכל קירות הבית. העיקר הבעיה הוא – היעדר כל הכנת הקירות לפני ביצוע השליכט. כמו כן עפ"י המקומות המקולפים סביר להניח שאף הפריימר לא נעשה על הקירות לפני השליכט, וזה היה חובה.
- 4.4 למיטב הבנתי בשום פנים ואופן לא ניתן לבצע תיקוני השליכט מקומיים או / ו נקודתיים. (גם זה נעשה ע"י הבעלים אך ללא שום הצלחה).

1. להסיר שליכט לקוי באופן מלא.
2. לתקן סדקים.
3. לאטום את הקירות כנדרש.
4. לבצע הכנות הקירות לביצוע שליכט חדש.
5. לבצע שכבת פריימר מתאים לסוג השליכט החדש.
6. לבצע שליכט חדש.
